Superintendência Regional do Trabalho do Estado de São Paulo

Reunião de 08.06.2021

Análise de acidente fatal com queda de cabine do elevador de cremalheira
baseado na ação fiscal do AFT Eng.º Hildeberto Nobre Jr. – SEGUR/SP

Segurança em Máquinas e Equipamentos – Elevadores de Obras

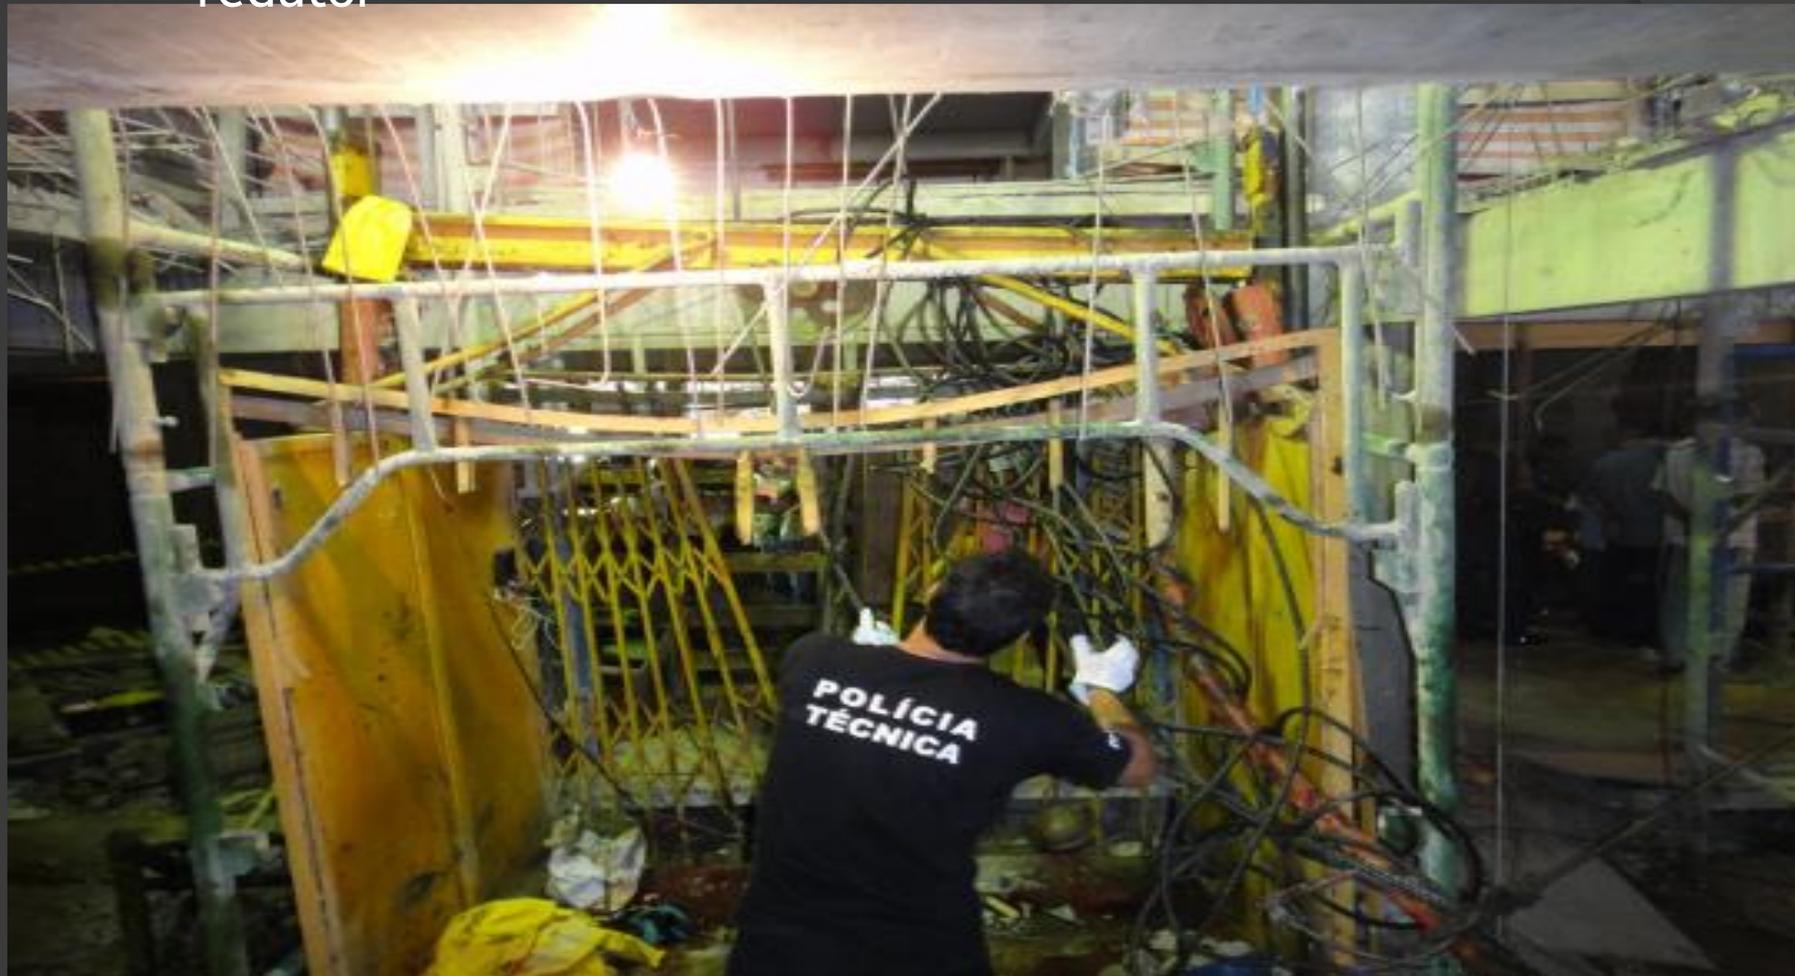
Queda de elevador a cabo por rompimento de eixo do redutor

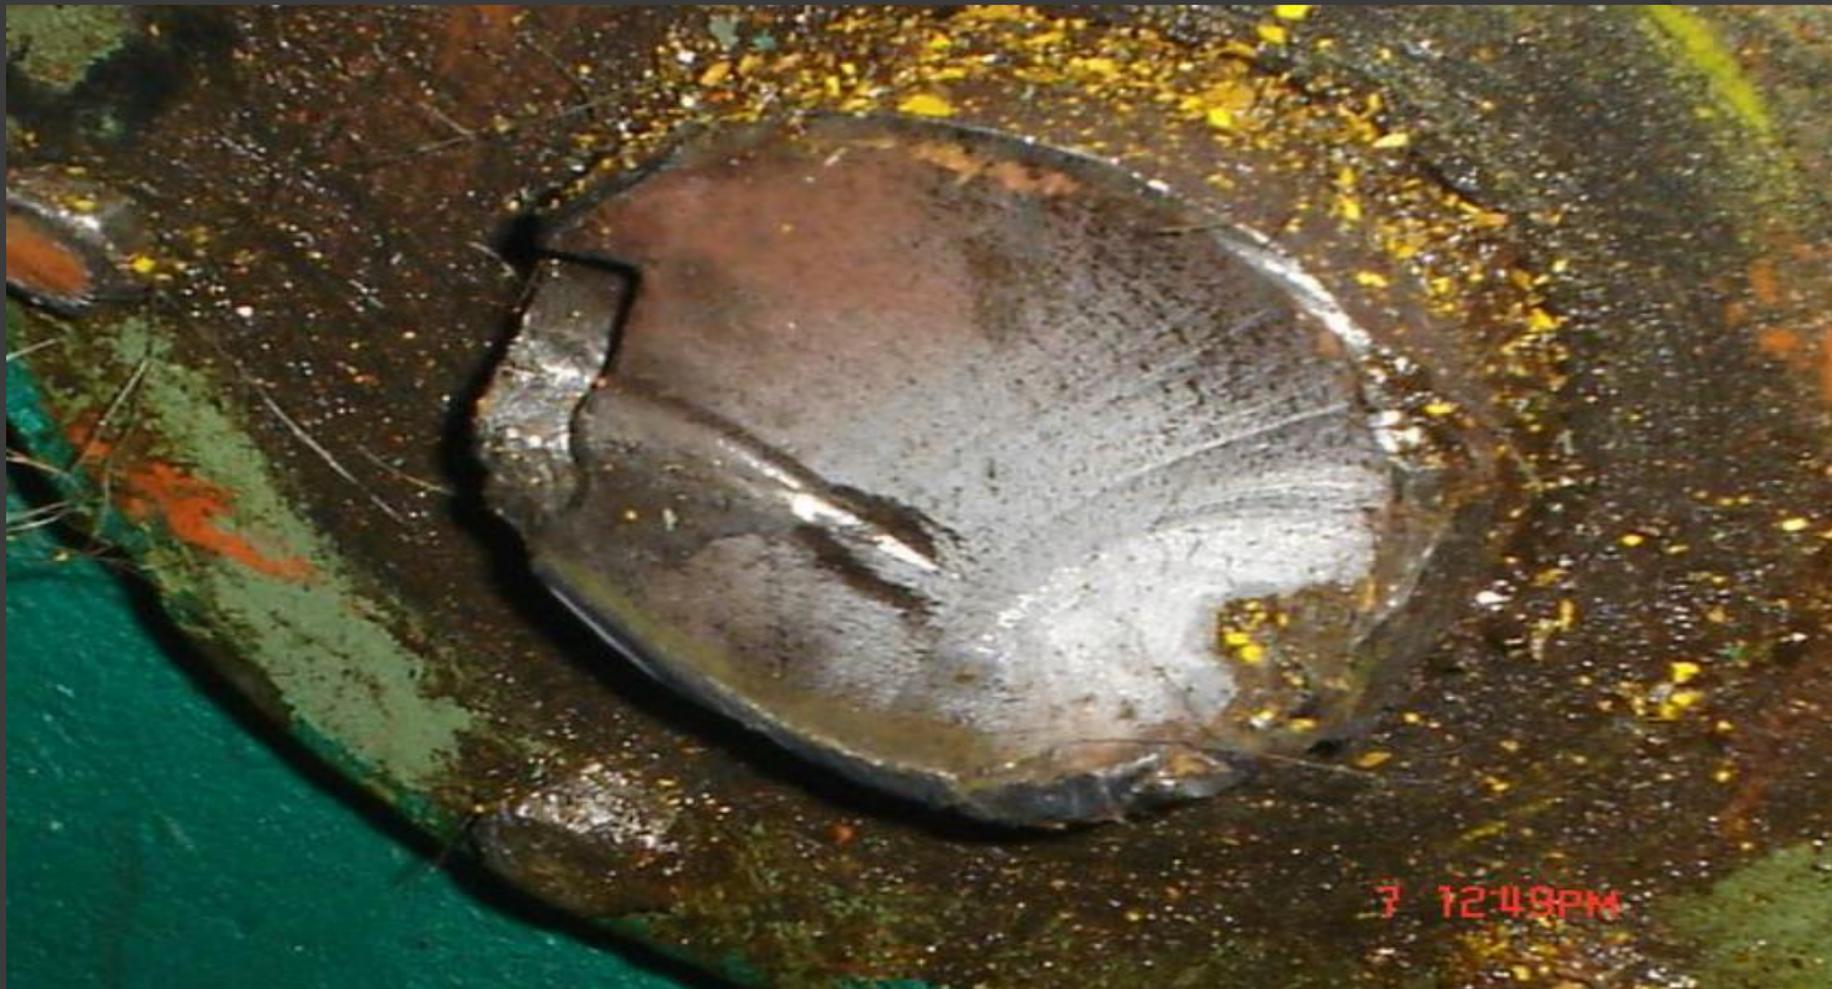
Fratura de eixo da saída do redutor

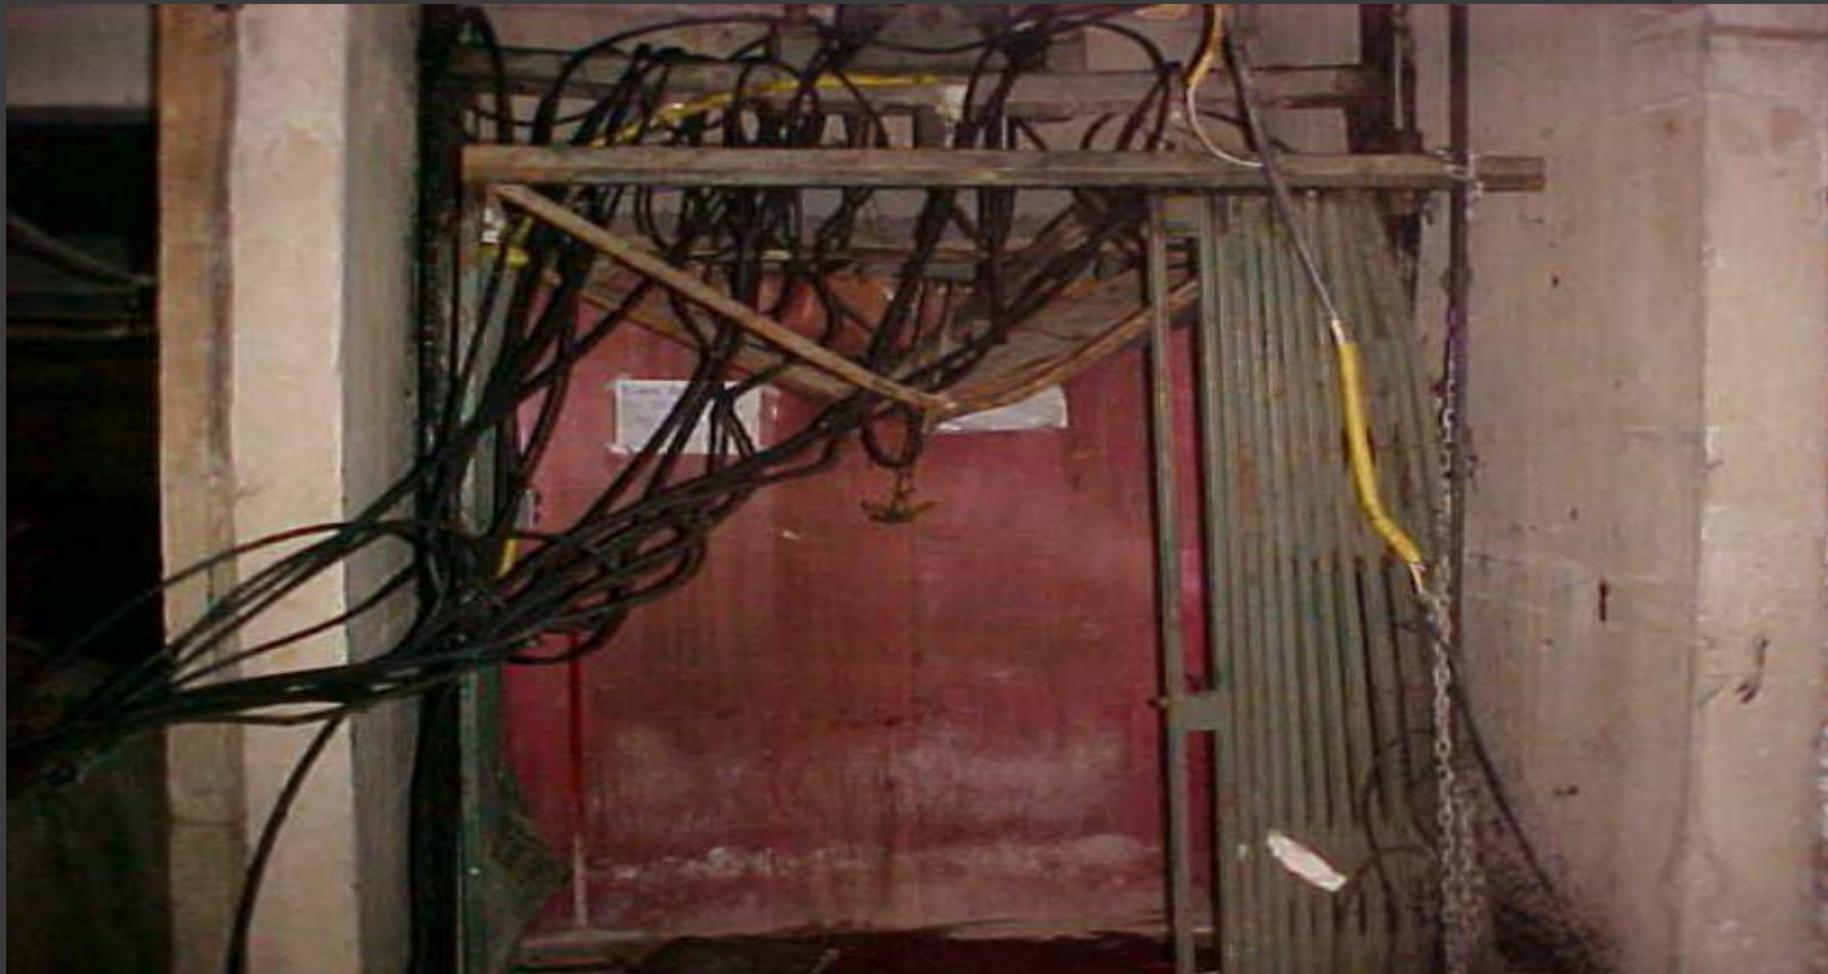
Rompimento do cabo de aço de tracionamento

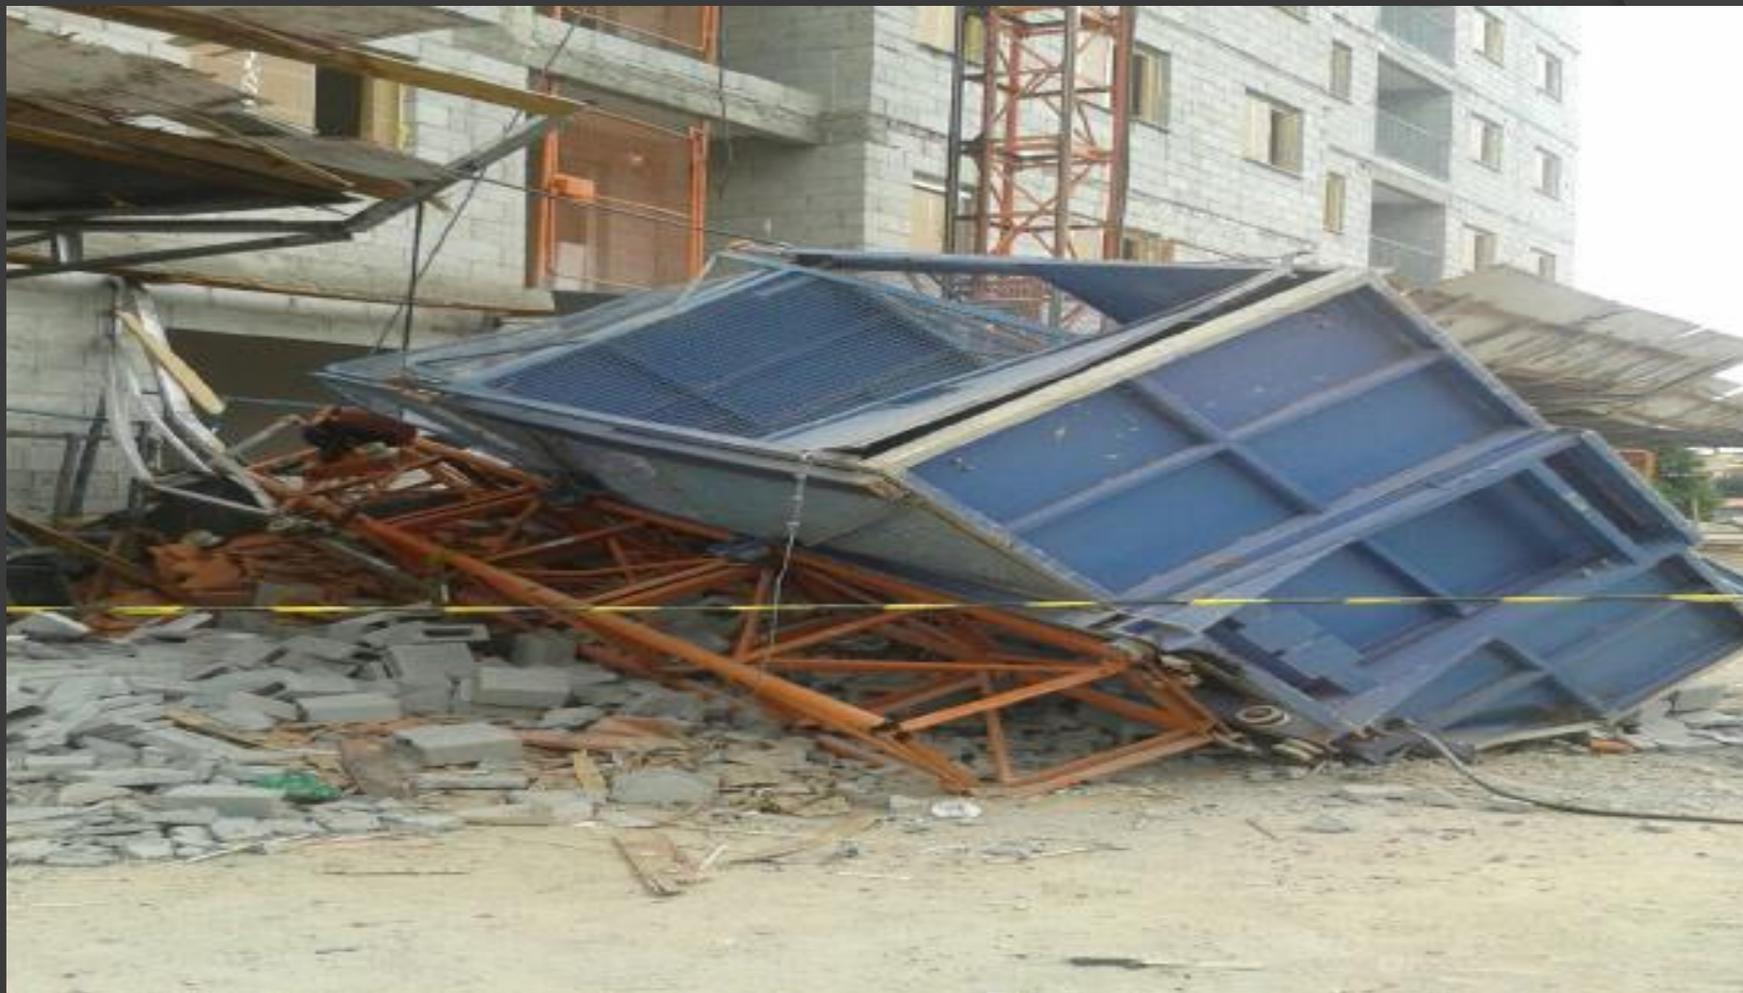
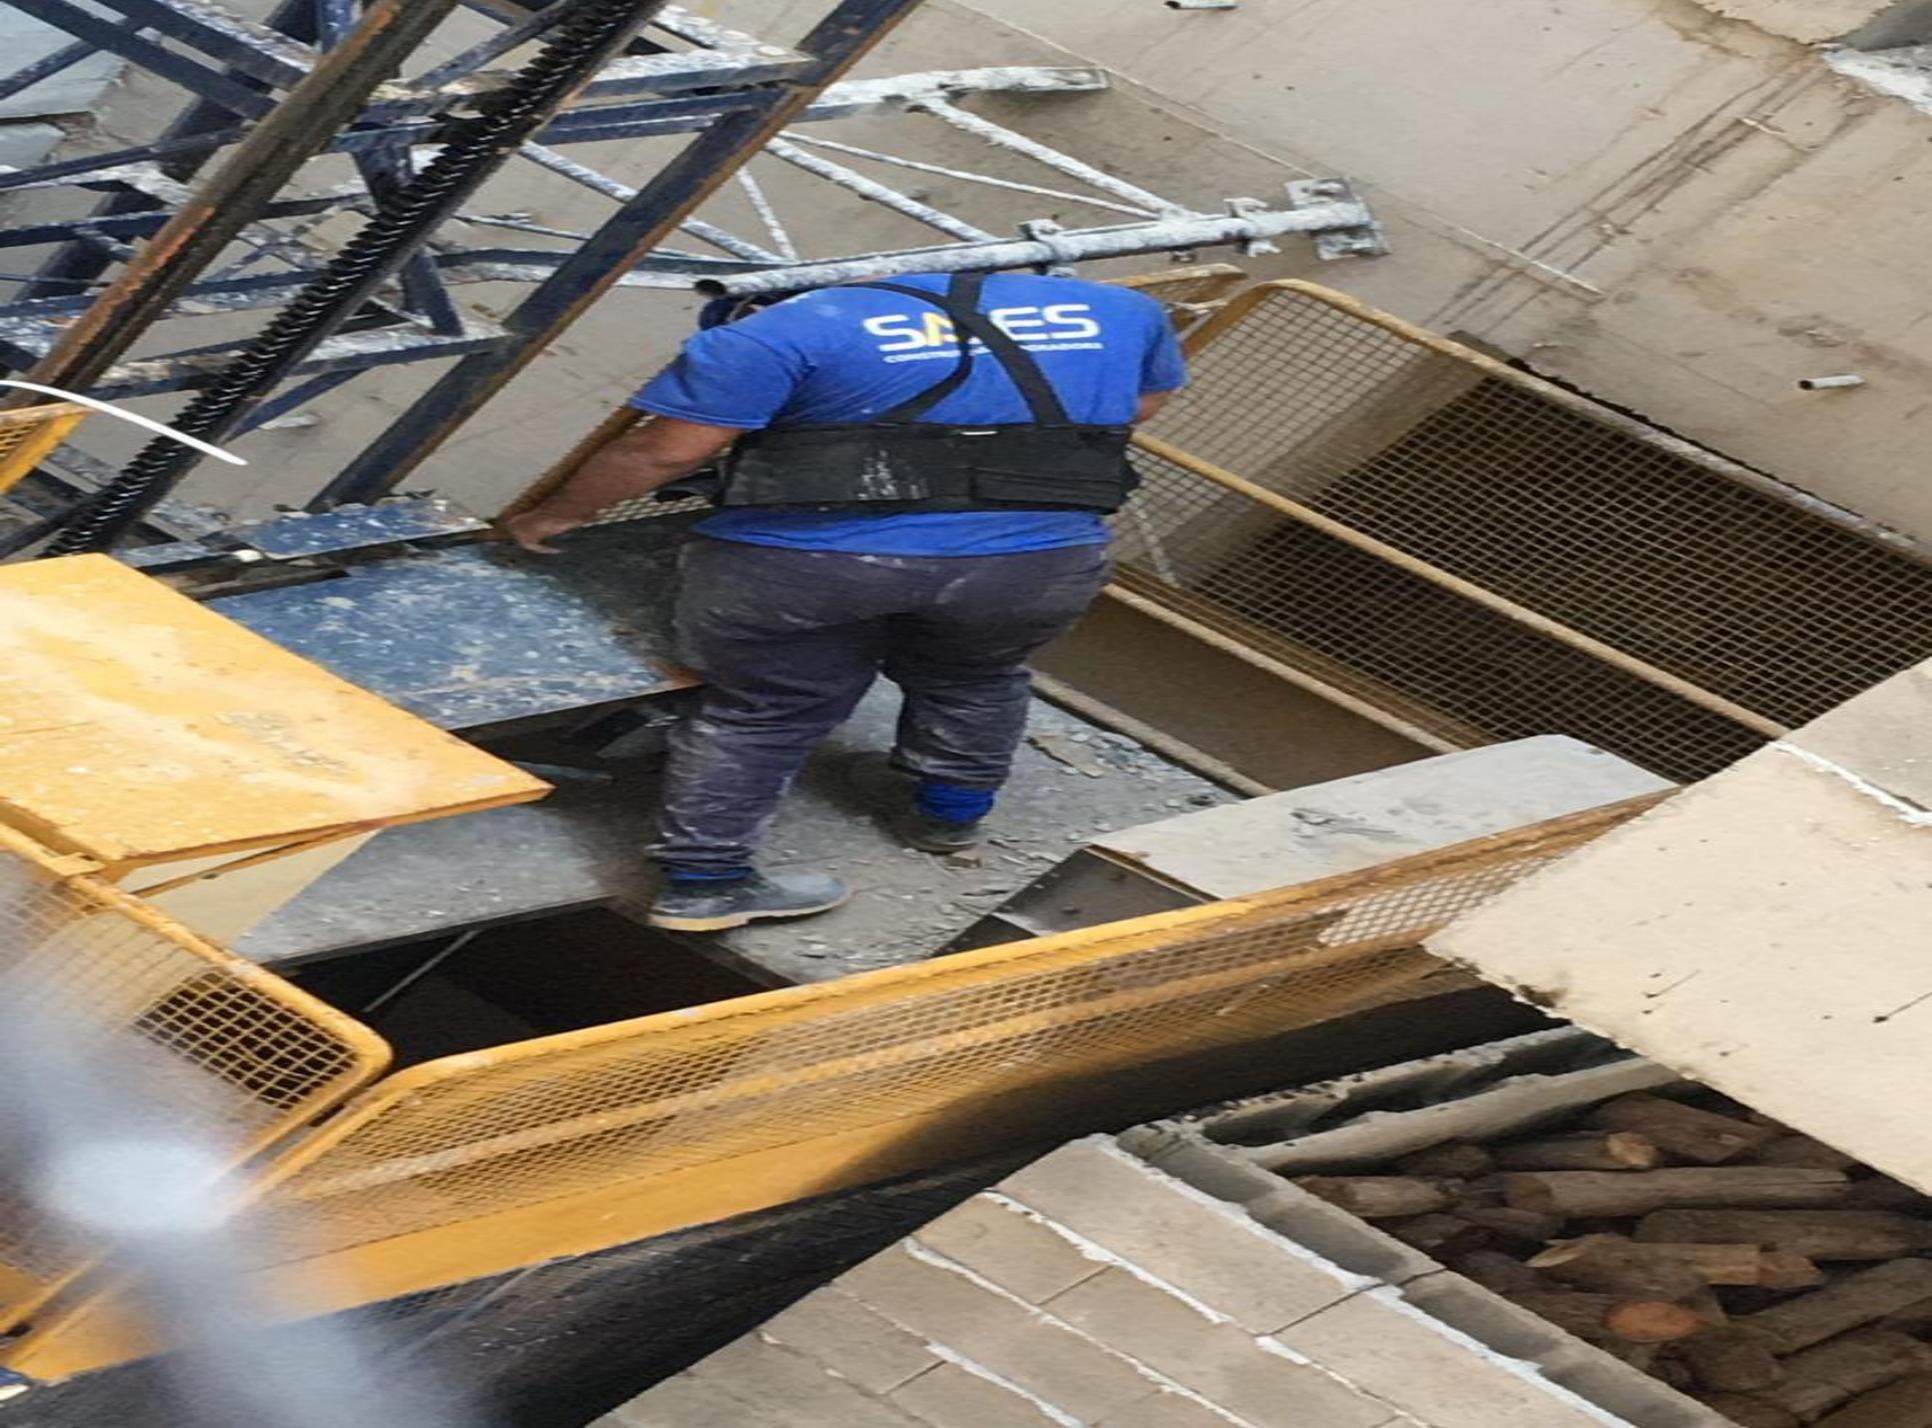
Acidente com queda da cabine

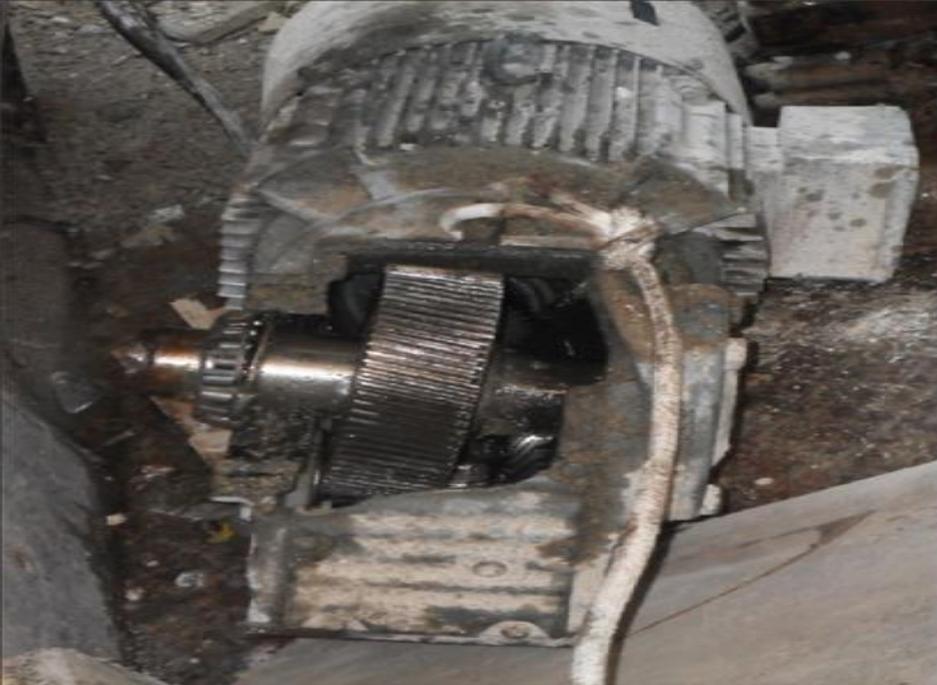
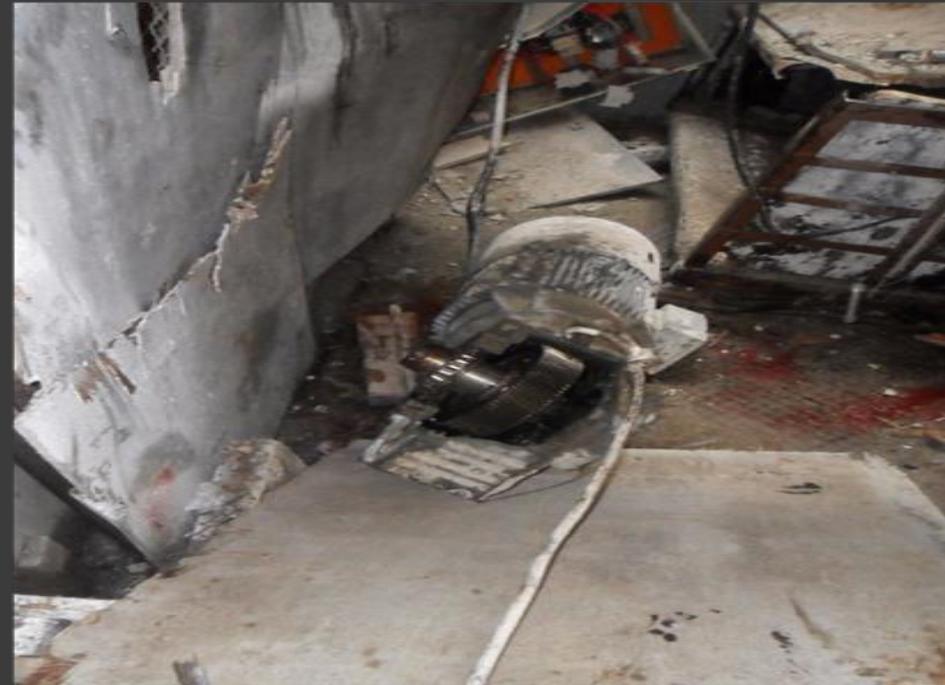
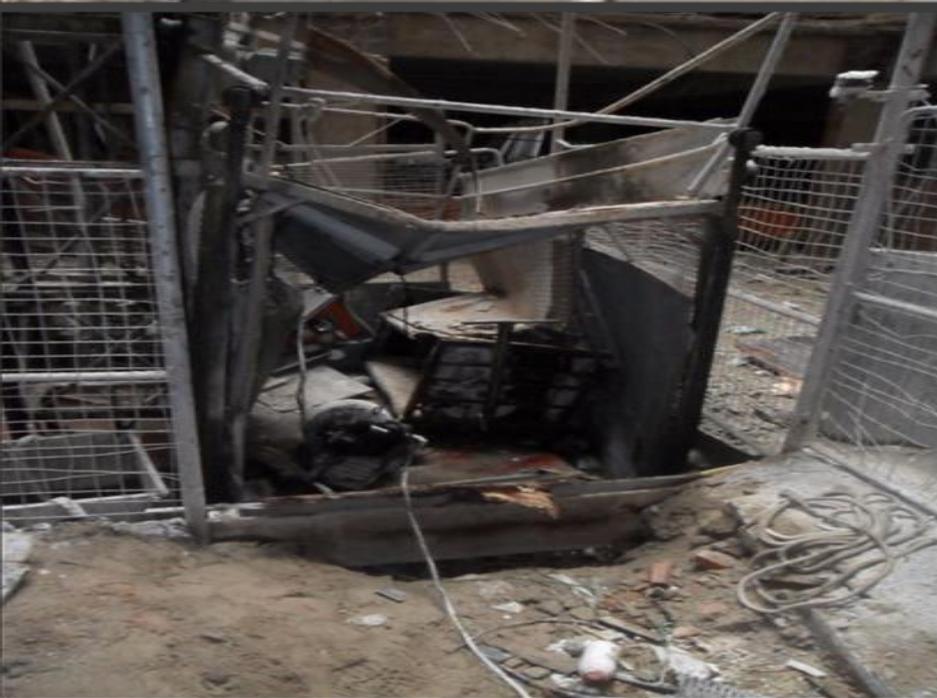
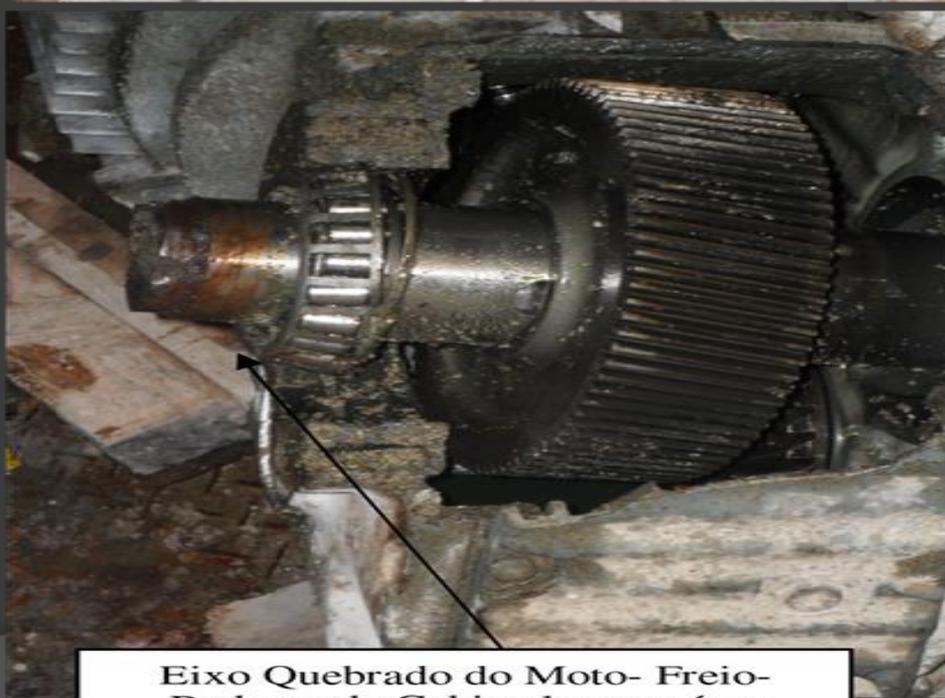
Eixo Quebrado do Moto- Freio- Redutor da Cabina logo após o acidente

O relatório aponta que o desgaste severo e as deformações podem ter sido originados pela utilização do equipamento com carga útil acima da prevista, com certa frequência.

Contudo, devido ao rompimento do eixo por fadiga, este não sustentou a cabina que se precipitou livremente, ocasionando o óbito do trabalhador.

- ⦿ Recall em todos os equipamentos com a instalação de um 2.º motofreio;
- ⦿ Agilizar a ABNT NBR 16200 como referência normativa no Brasil;
- ⦿ Exigência dos ensaios não destrutivos como forma de controle da sanidade dos eixos dos motofreios e de emergência;
- ⦿ Certificação ou atestado de conformidade junto aos fabricantes dos respectivos projetos no IPT

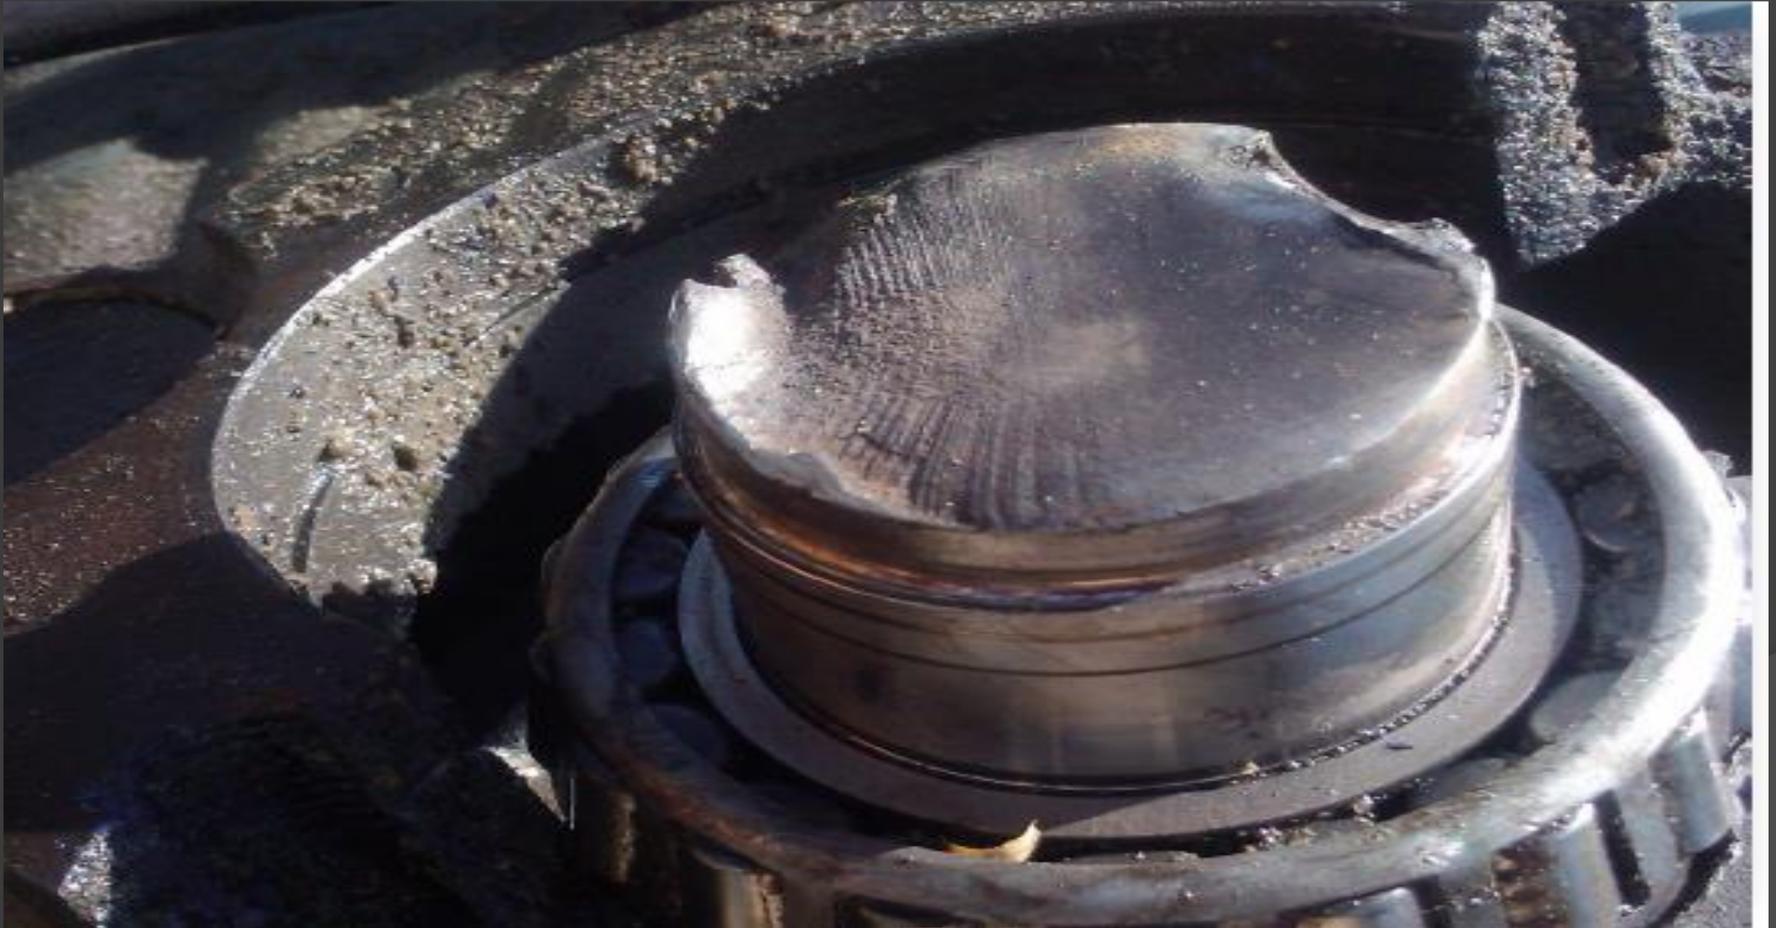
Rompimento do eixo do moto freio com a queda da cabine

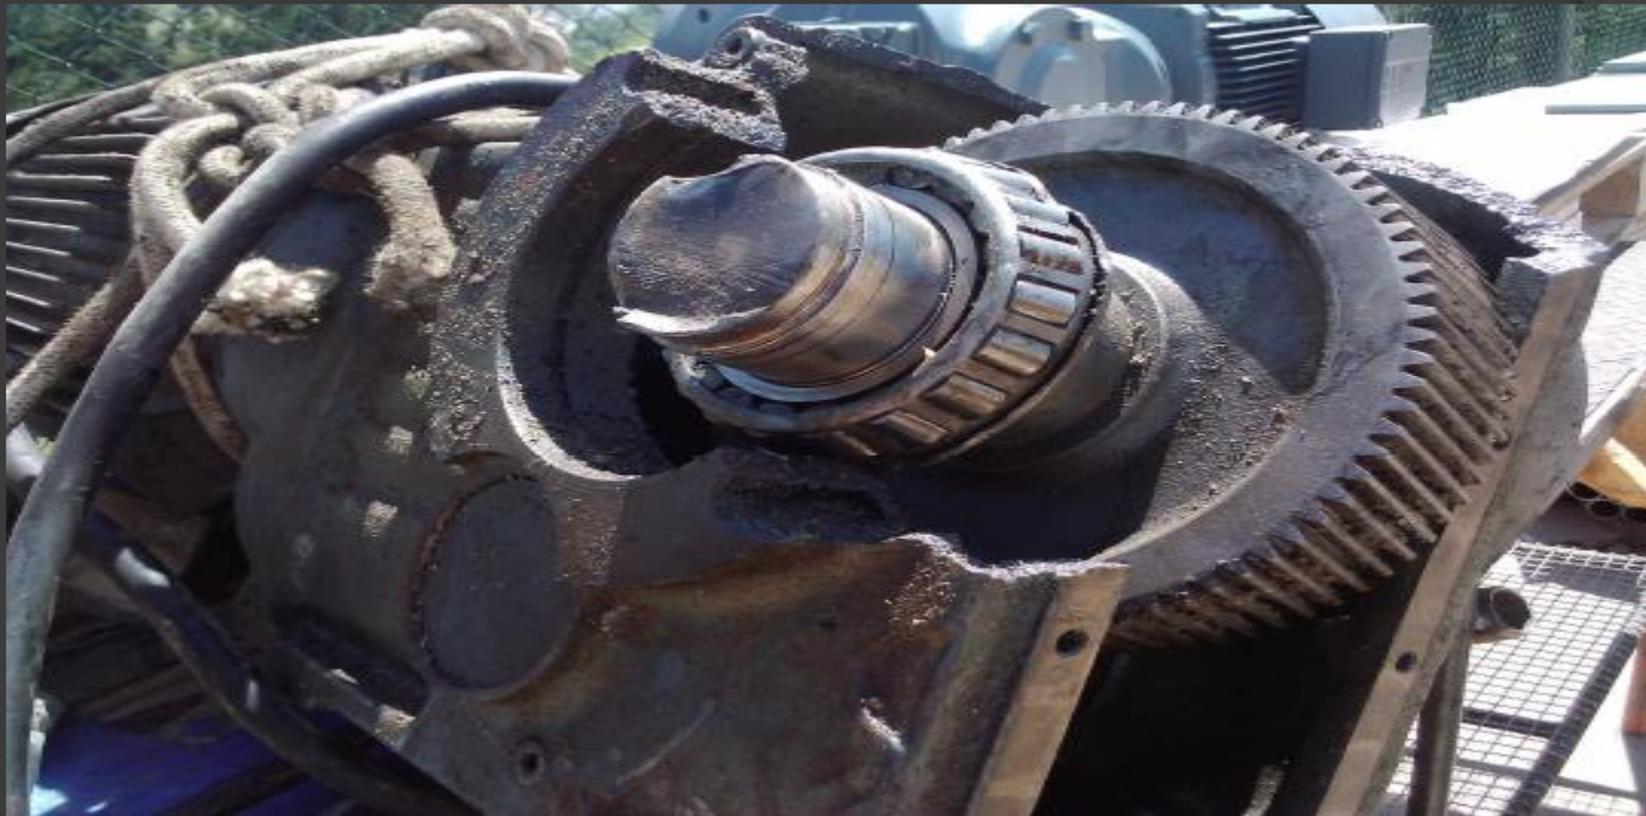
Rompimento do eixo do moto freio

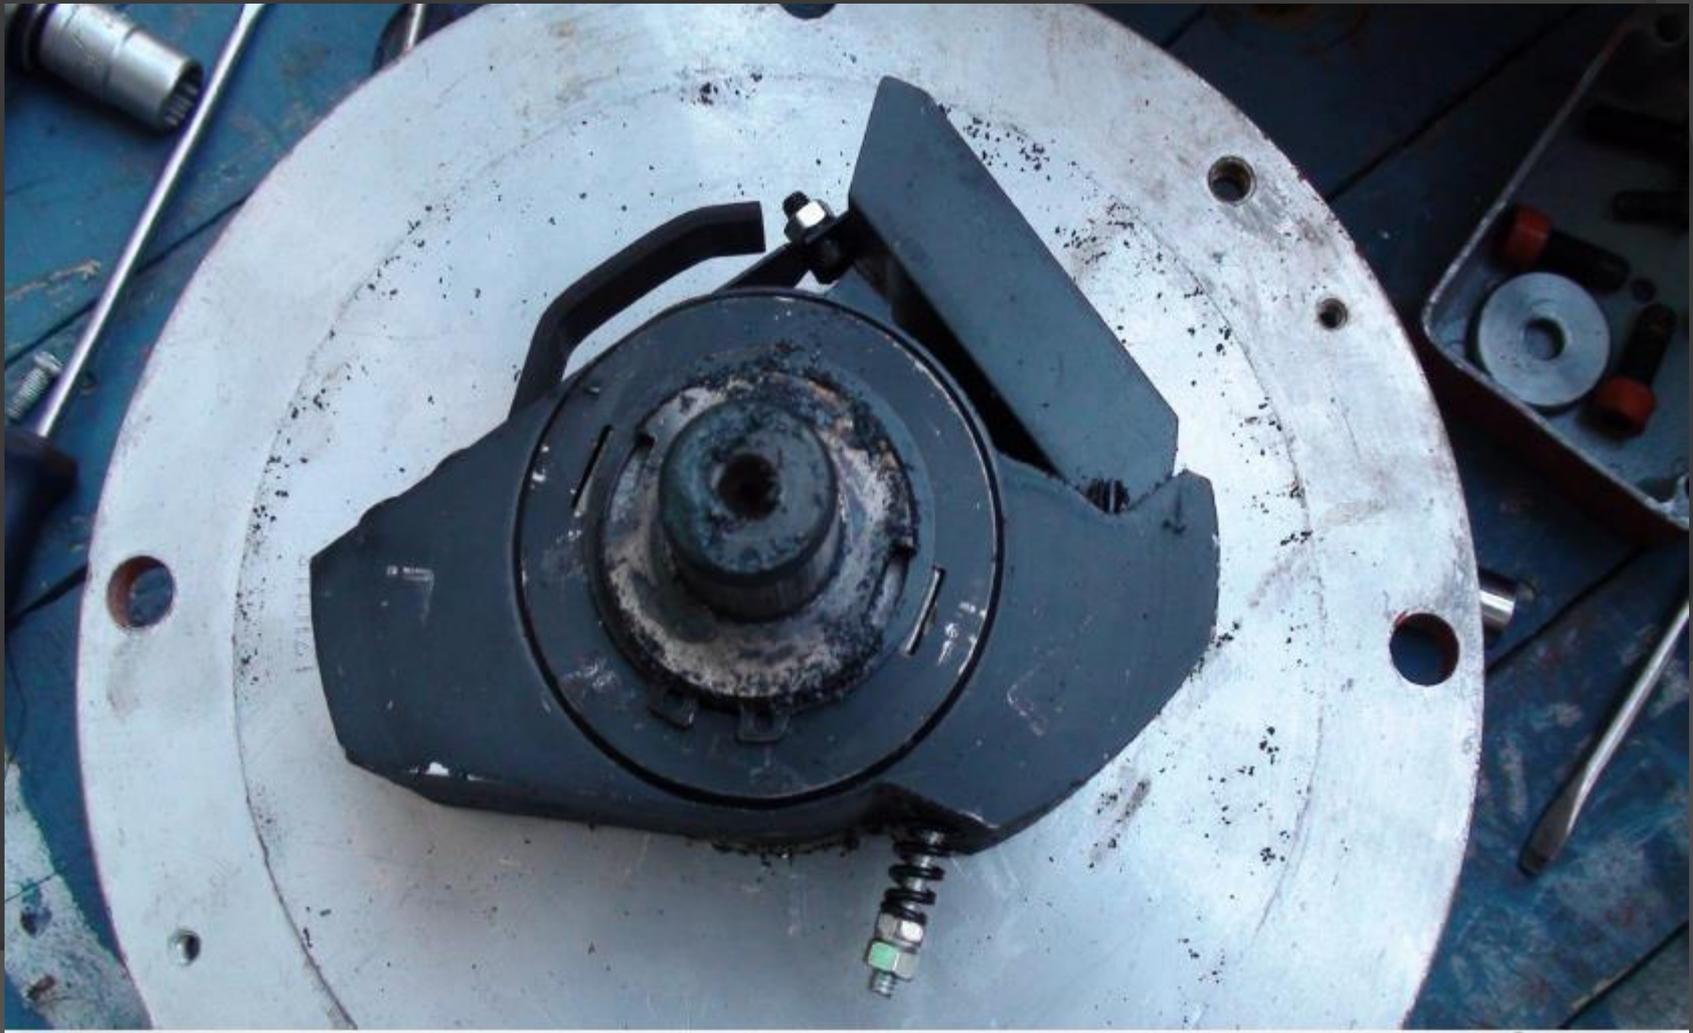
Freio de emergência numa bancada de
manutenção
