INSPEÇÃO
DO TRABALHO

SEGURANÇA E SAÚDE

EM SERVIÇOS DE ESCAVAÇÃO DE VALAS / TALUDES

Marcelo Tacitano

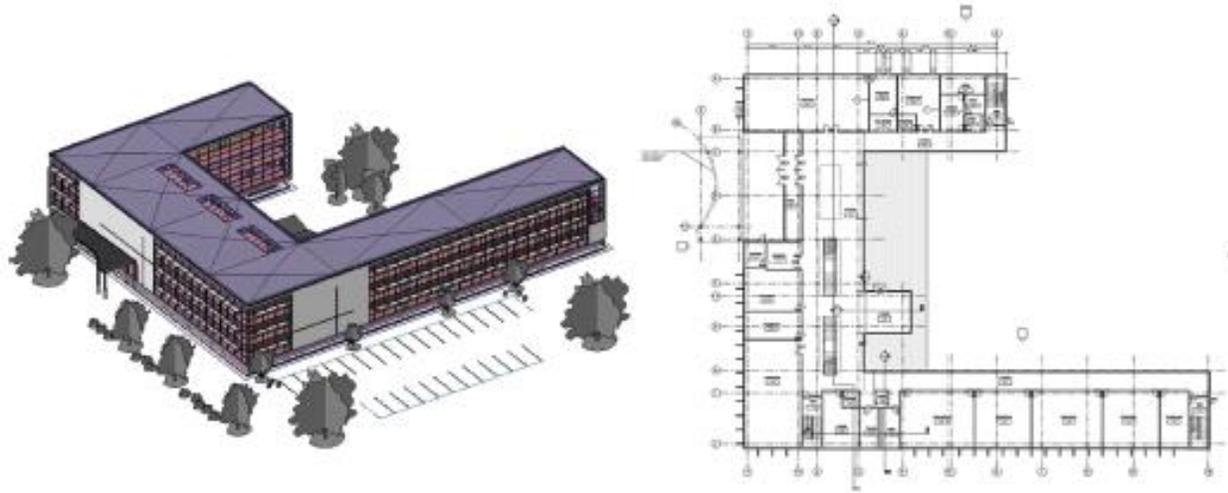
FIGURE 10: Isometric view and foundation plan of school building.

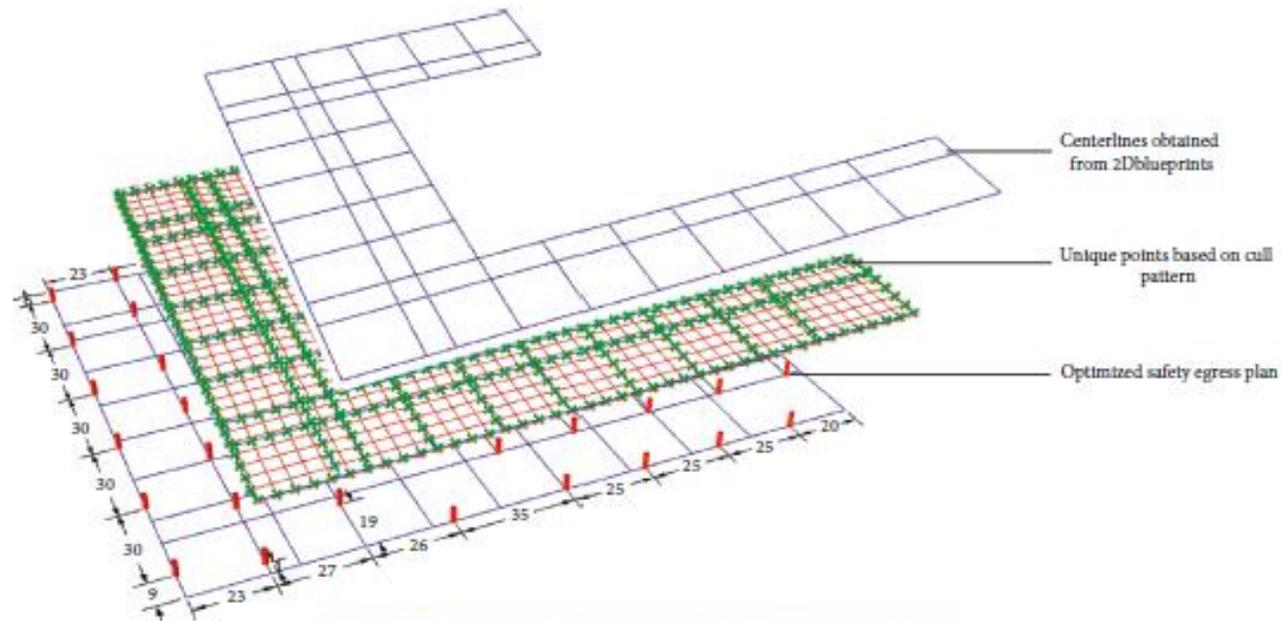
FIGURE 11: Automated excavation safety planning simulation.

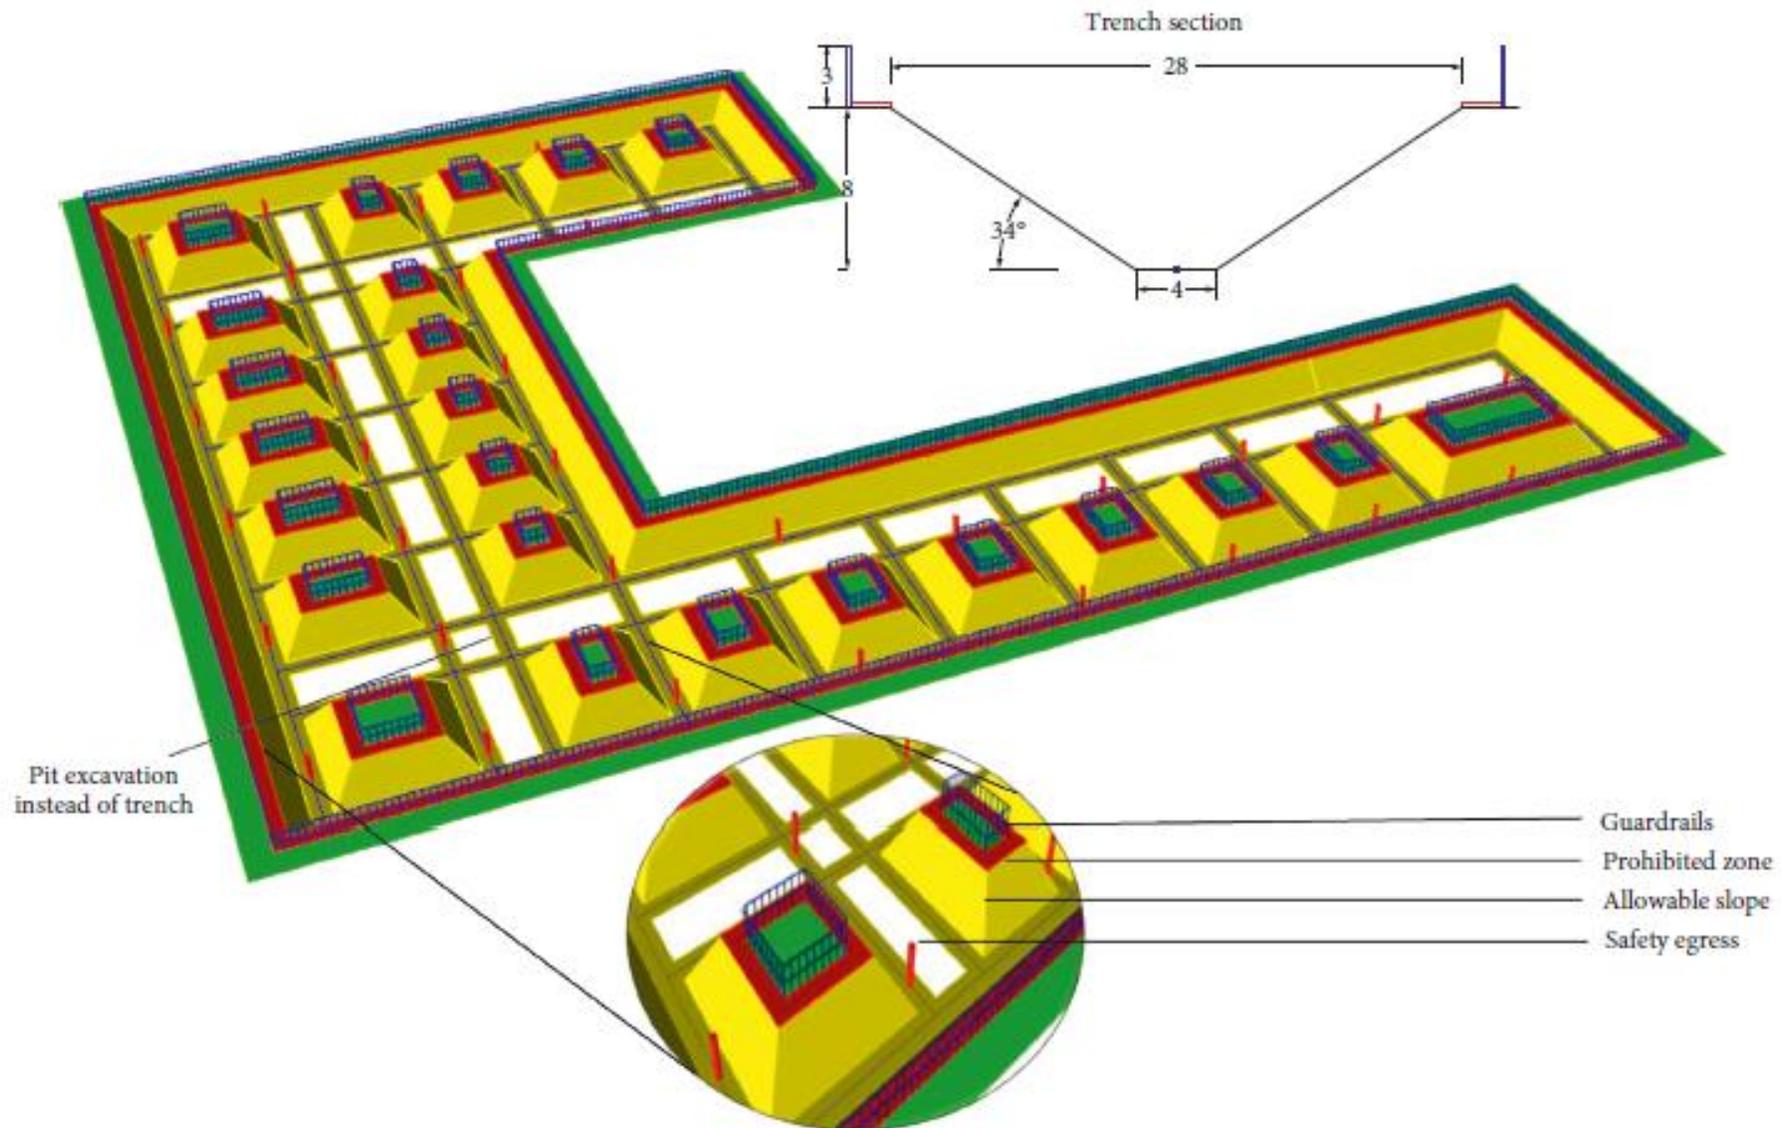
FIGURE 12: Automated safety planning model.

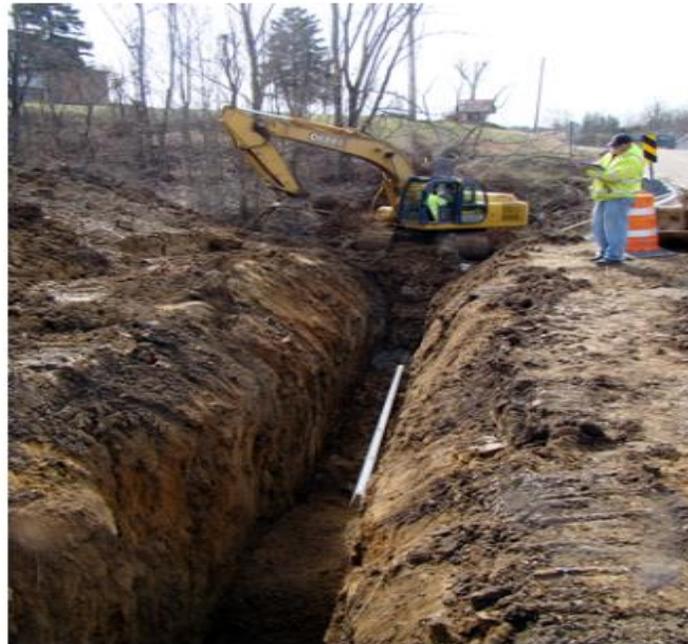
Workers were ordered out of the trench (left) just moments before a portion collapsed (right), avoiding possible injury or loss of life.

On March 8, 2011, OSHA's Rick Burns was performing a worksite inspection on a trench being dug by Trimat Construction in Mercerville, Ohio, when he directed an employee to exit the trench believing collapse was imminent. Within five minutes, it did and could have buried the worker under six to seven feet of soil. "The actions of the compliance officer likely saved this worker's life," said David Wilson, assistant area director in the Columbus area office. "Cave-ins are a leading cause of worker fatalities during excavations." OSHA standards mandate that all excavations 5 feet or deeper be protected against collapse. The employee was working in a trench at a depth greater than 10 feet without cave-in protection. OSHA's investigation is ongoing. The agency will determine why the job was being done in this fashion and what, if any, violations occurred.

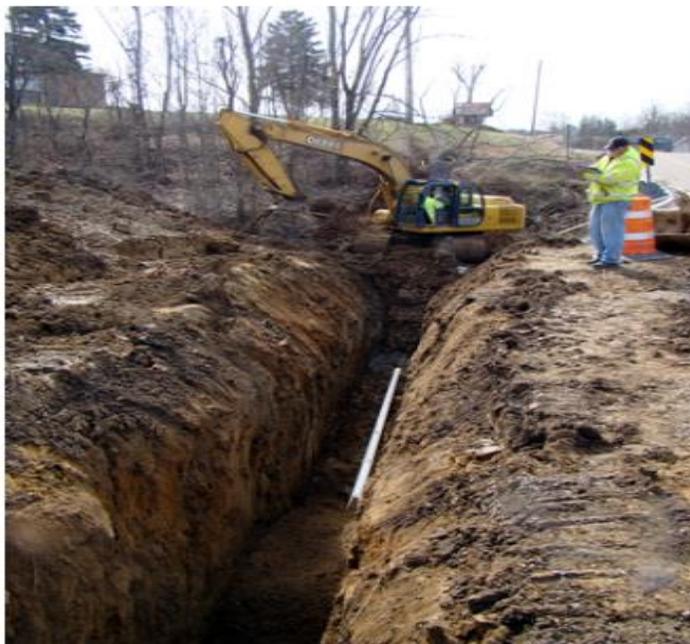
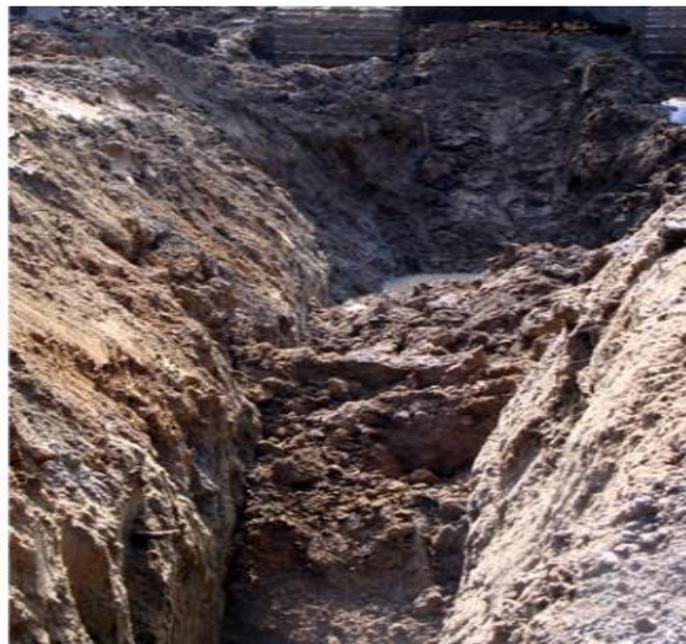
Workers were ordered out of the trench (left) just moments before a portion collapsed (right), avoiding possible injury or loss of life.

On March 8, 2011, OSHA's Rick Burns was performing a worksite inspection on a trench being dug by Trimat Construction in Mercerville, Ohio, when he directed an employee to exit the trench believing collapse was imminent. Within five minutes, it did and could have buried the worker under six to seven feet of soil. "The actions of the compliance officer likely saved this worker's life," said David Wilson, assistant area director in the Columbus area office. "Cave-ins are a leading cause of worker fatalities during excavations." OSHA standards mandate that all excavations 5 feet or deeper be protected against collapse. The employee was working in a trench at a depth greater than 10 feet without cave-in protection. OSHA's investigation is ongoing. The agency will determine why the job was being done in this fashion and what, if any, violations occurred.

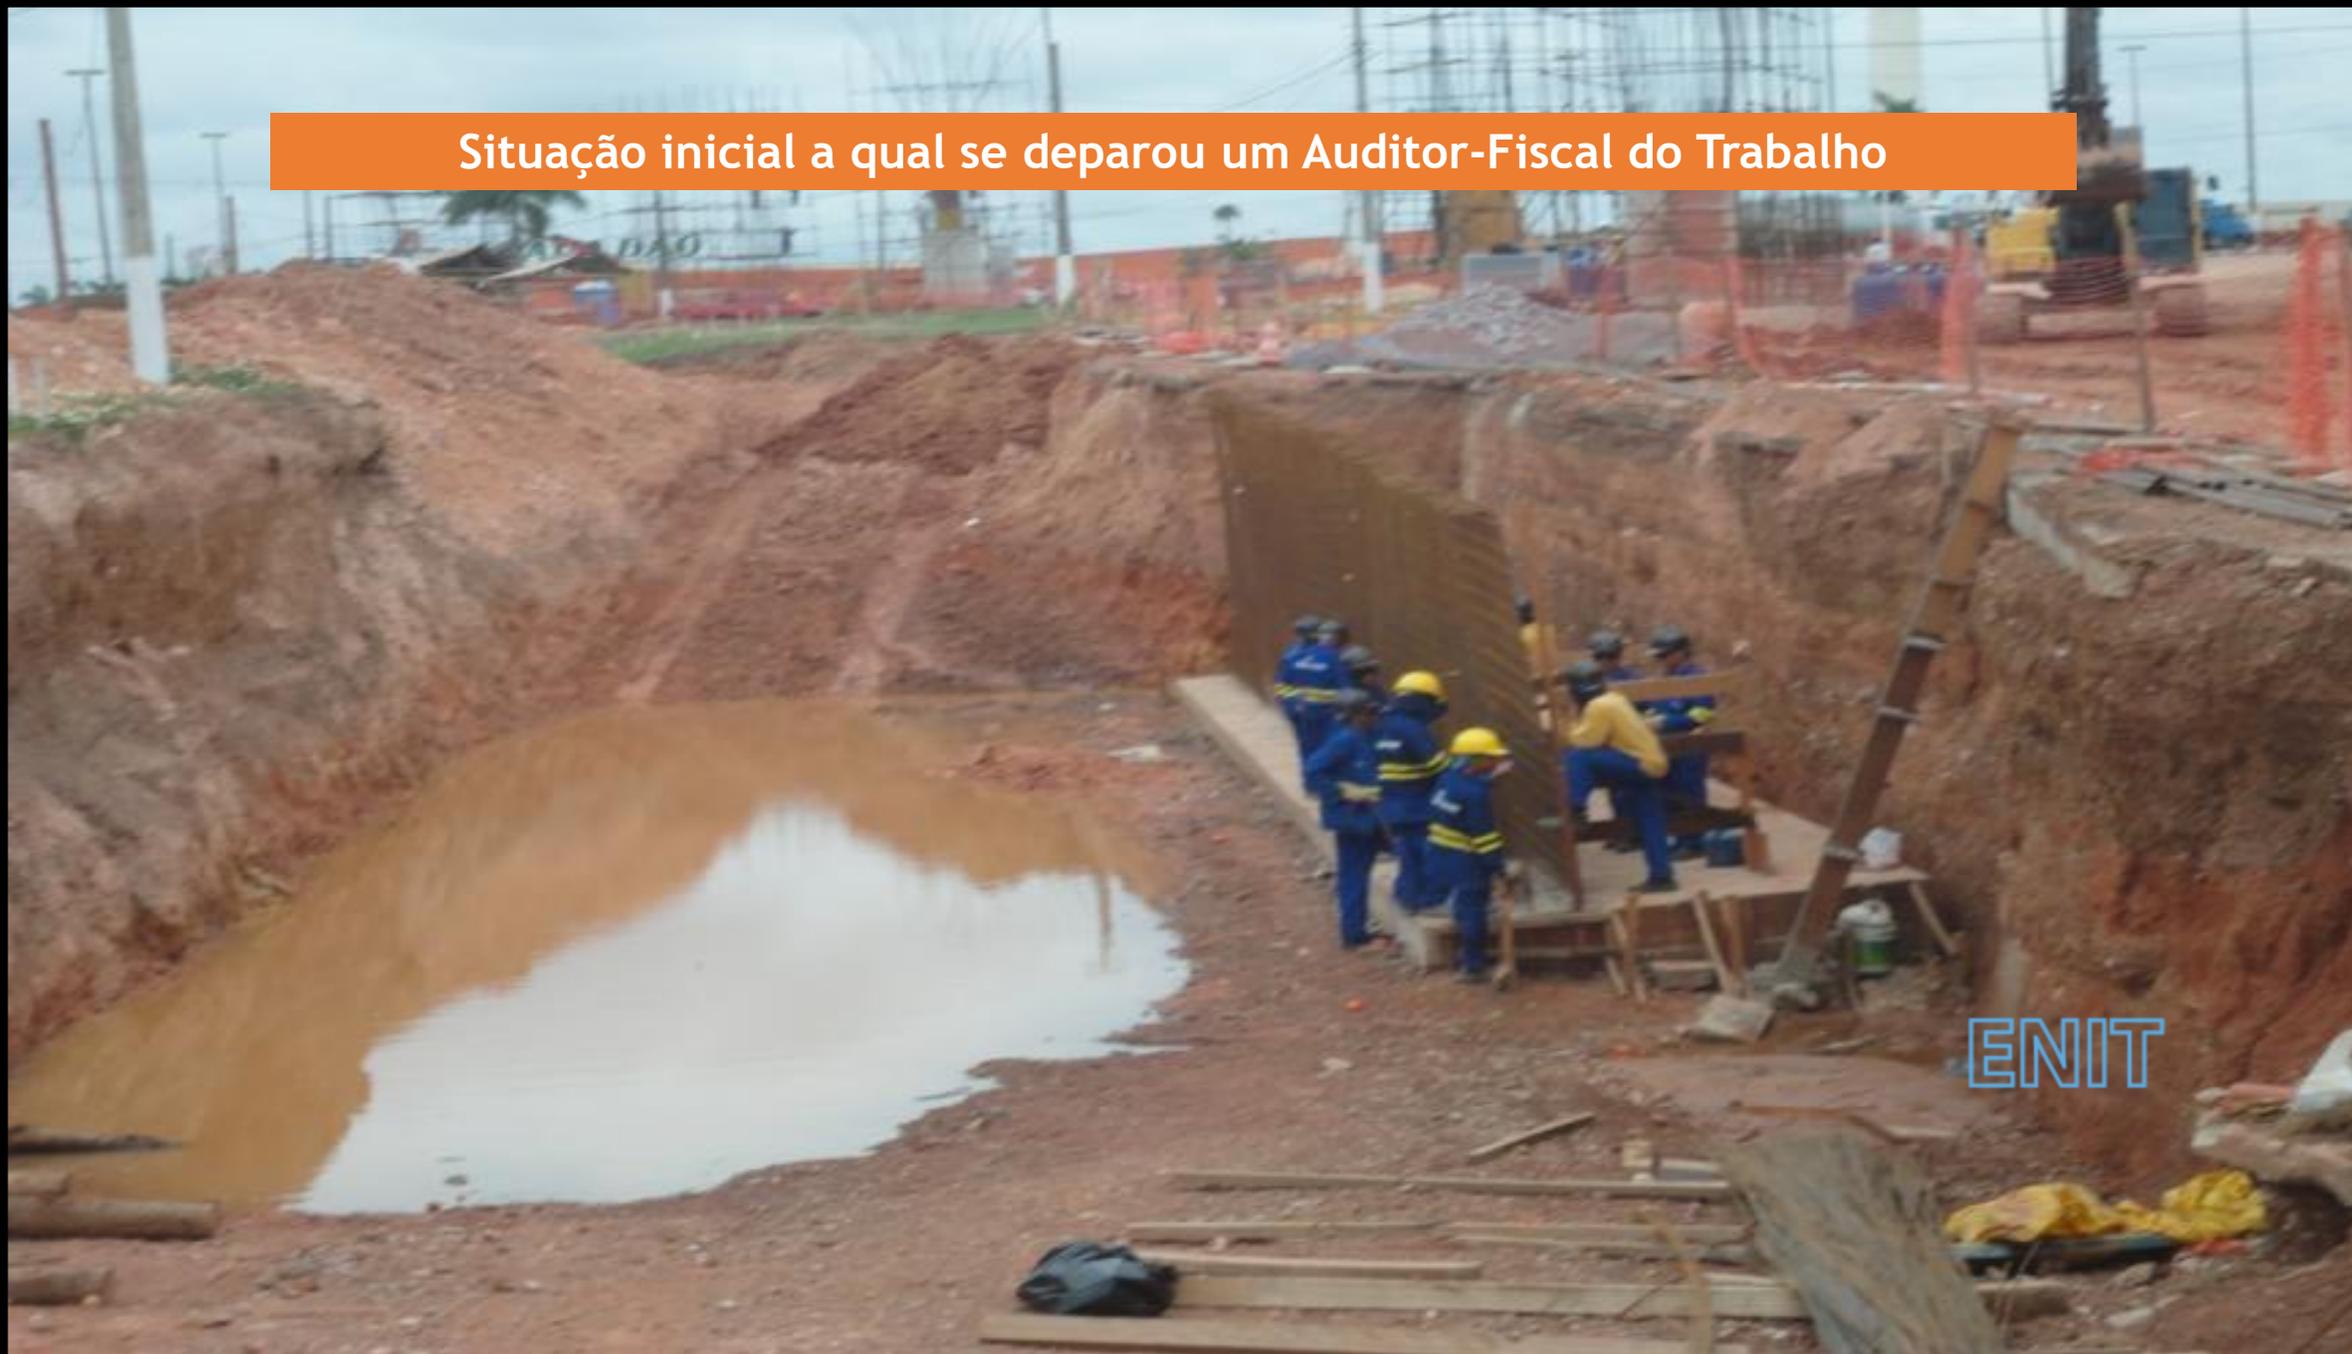
Situação inicial a qual se deparou um Auditor-Fiscal do Trabalho

- Há possibilidade de dano à integridade dos trabalhadores? **sim**
- Há probabilidade do talude cair? **sim**
- O dano à integridade (em caso de queda) será grave? **sim**
- Está em vias de cair? **sim**

O AFT, no caso concreto, efetuou a interdição das atividades de escavação. Será que o AFT acertou?

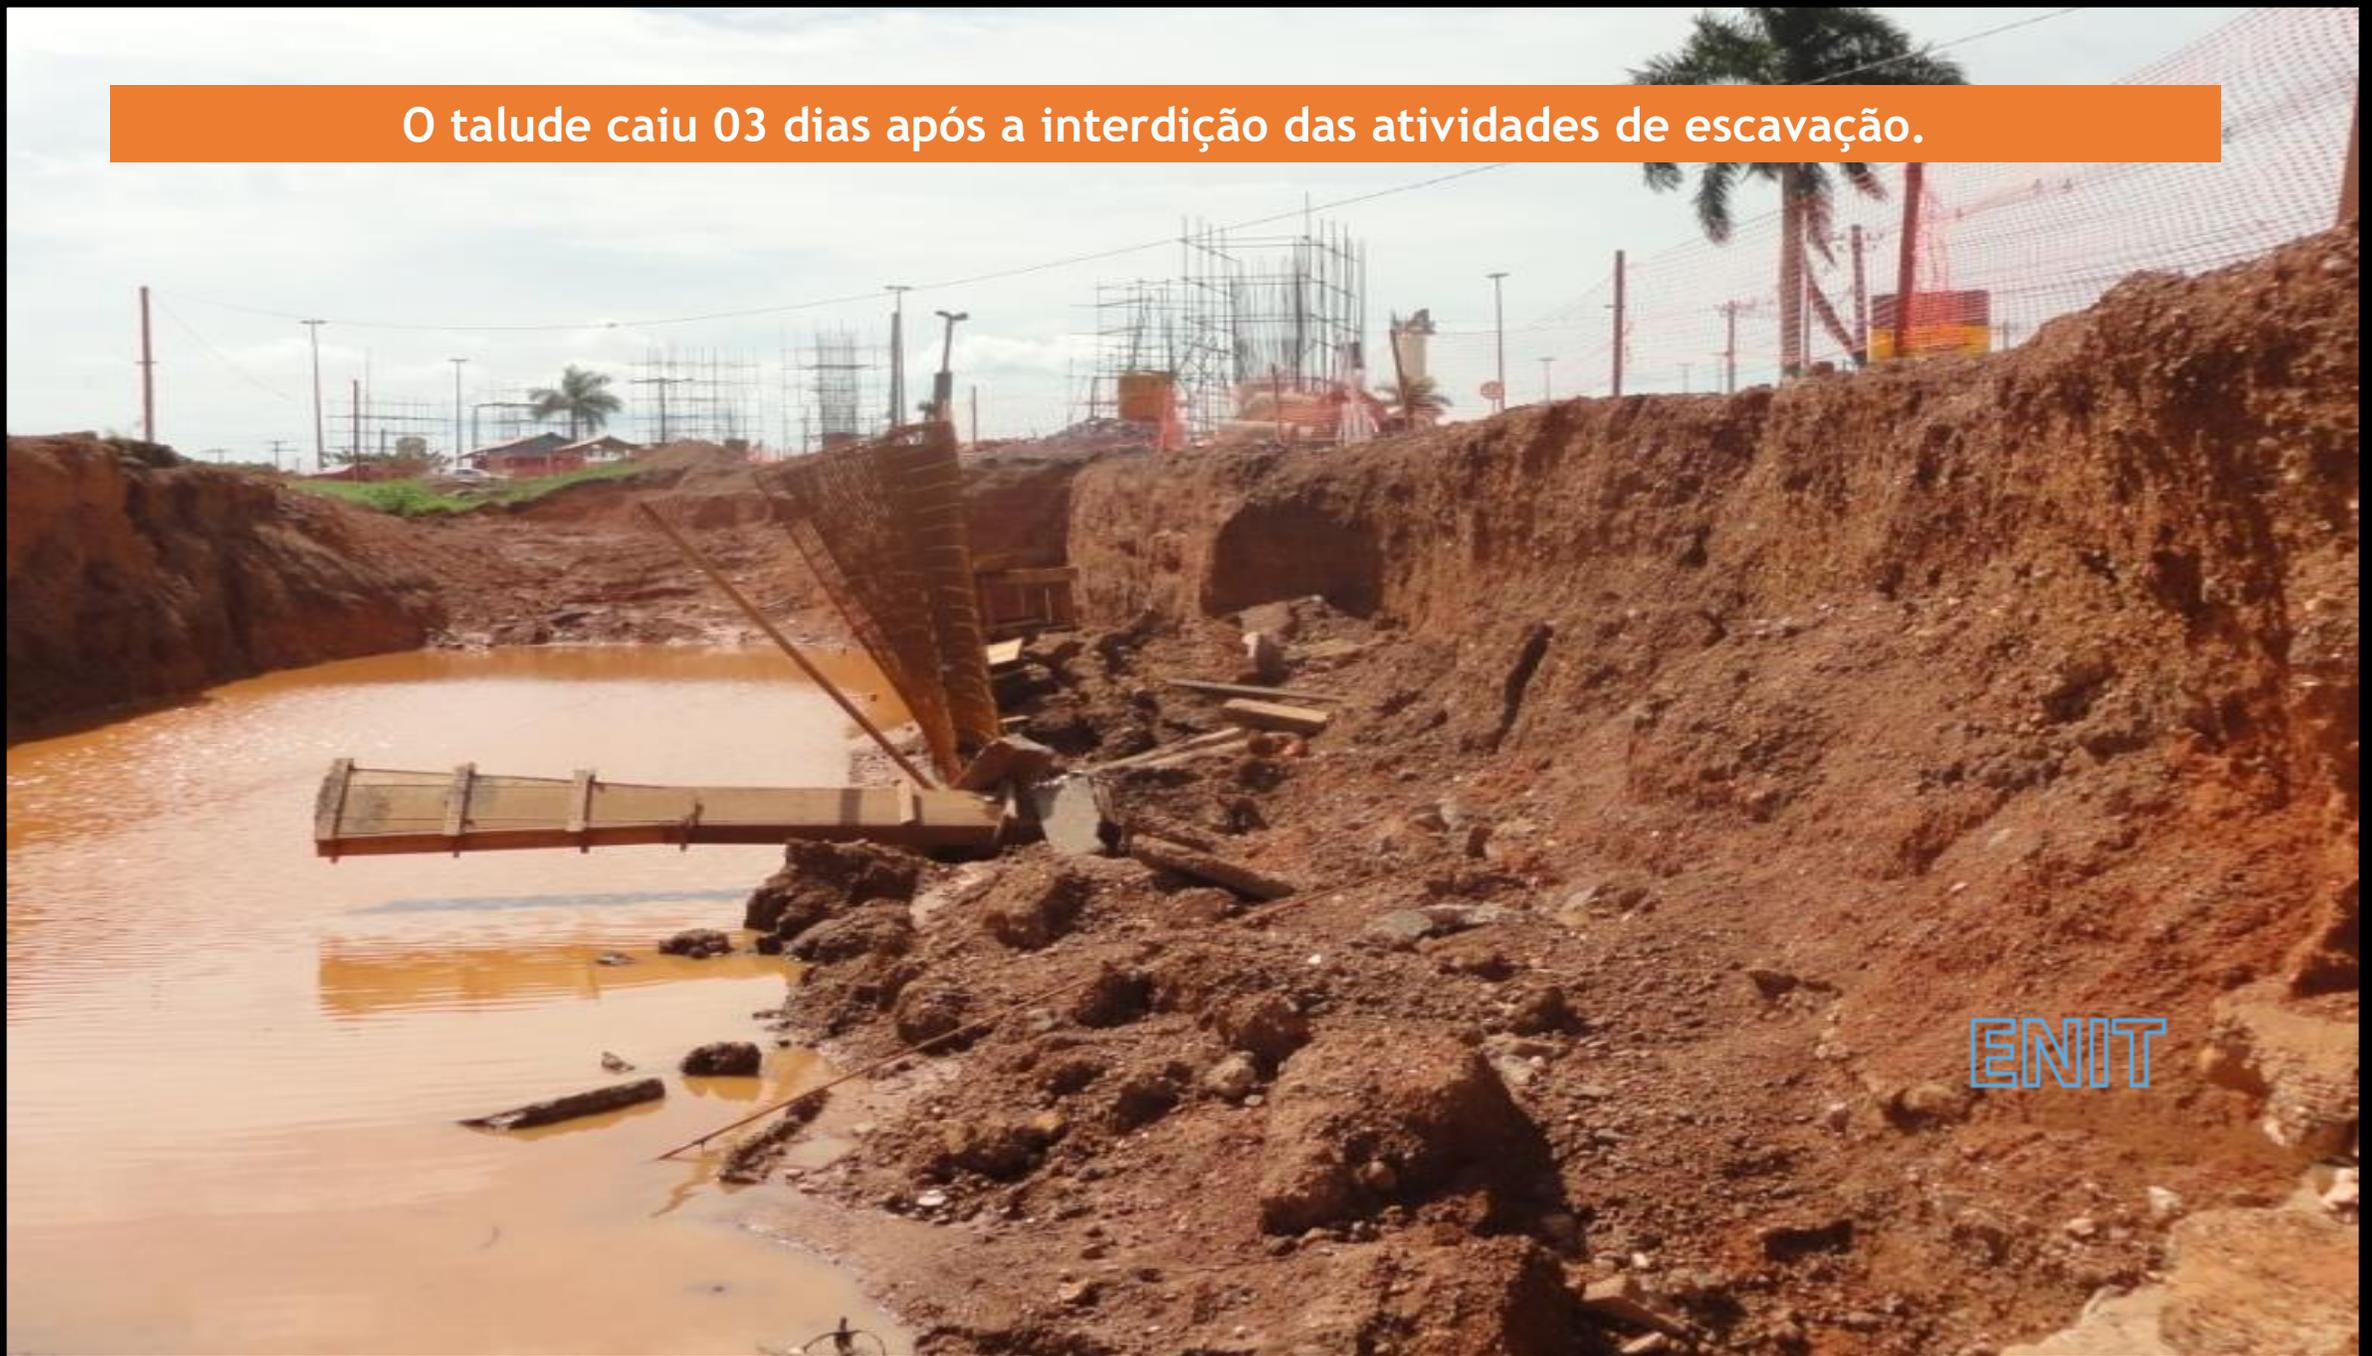
O talude caiu 03 dias após a interdição das atividades de escavação.

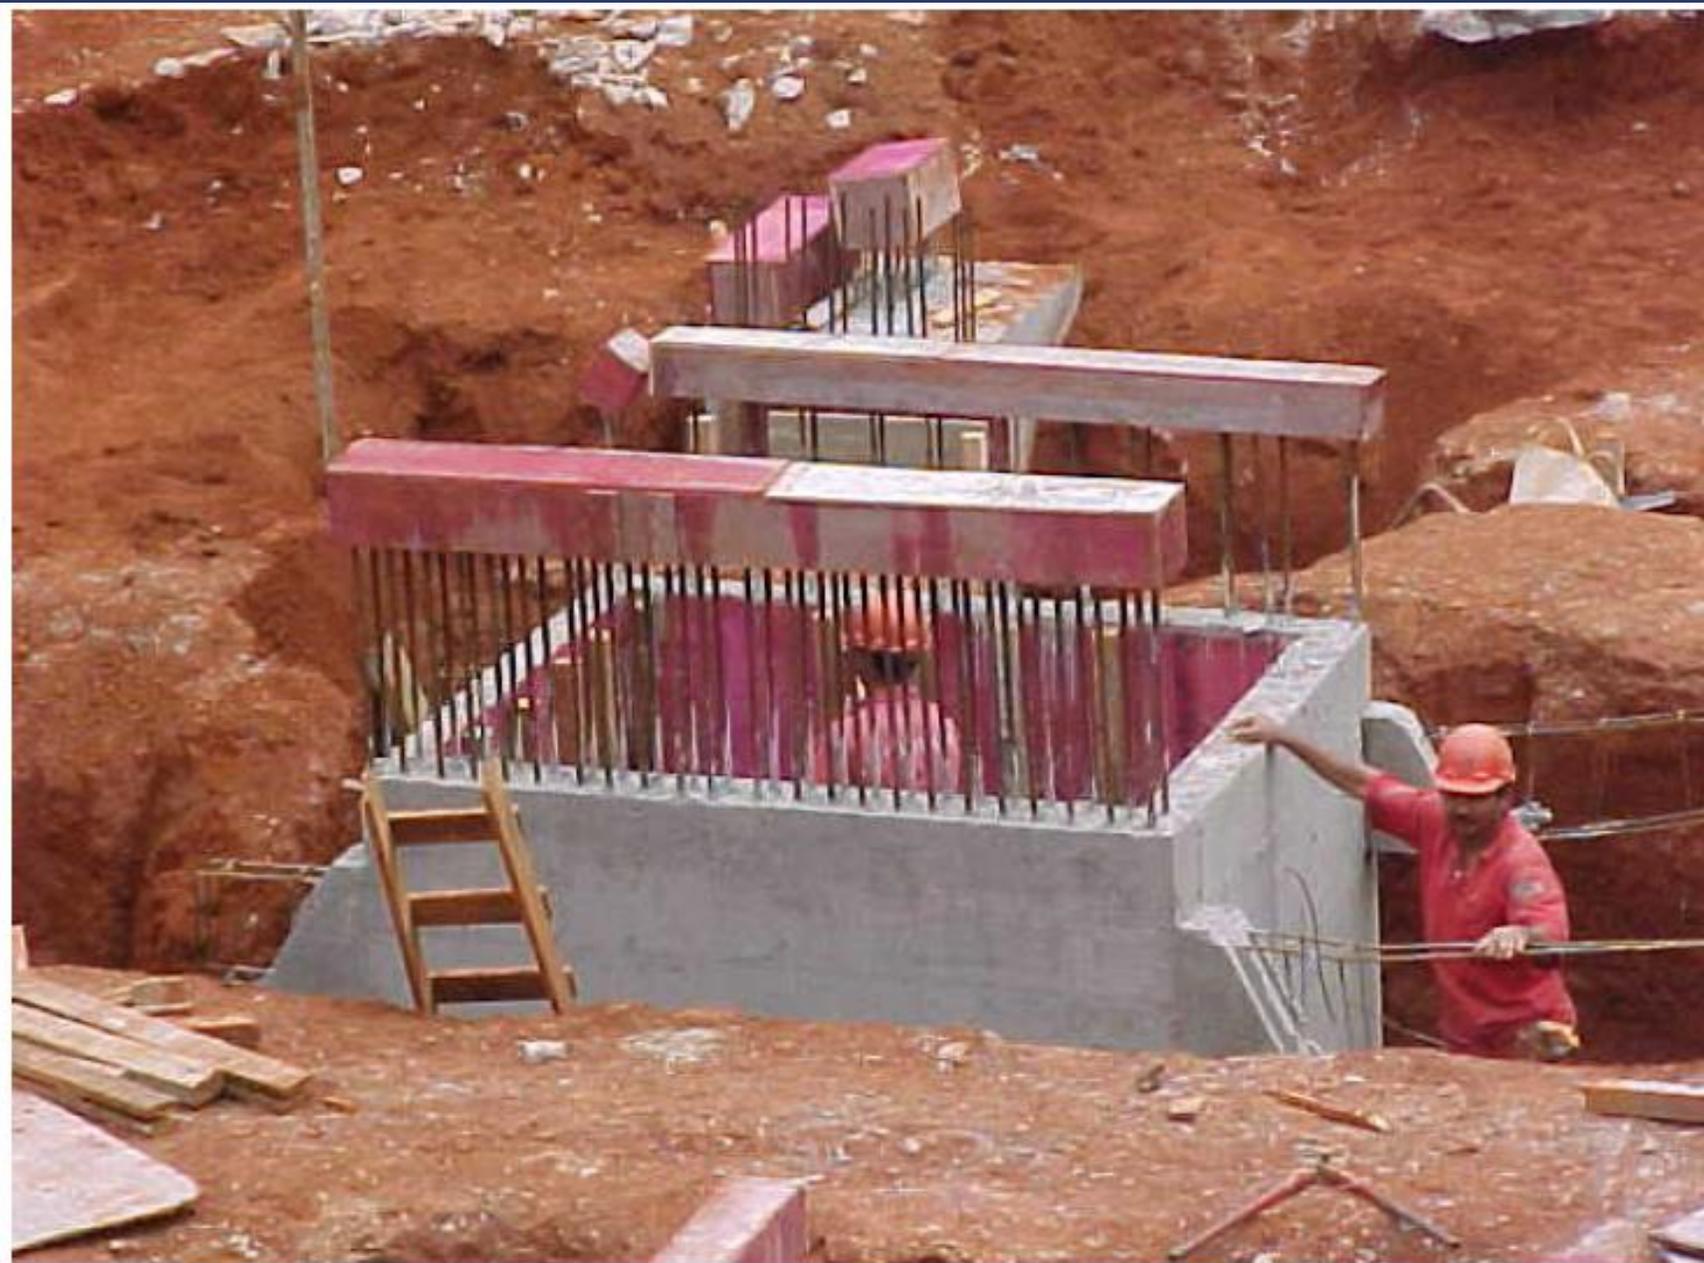
Proteção para fileira de vergalhões com a sobreposição de "caixotes". Foto: Sergio Antônio

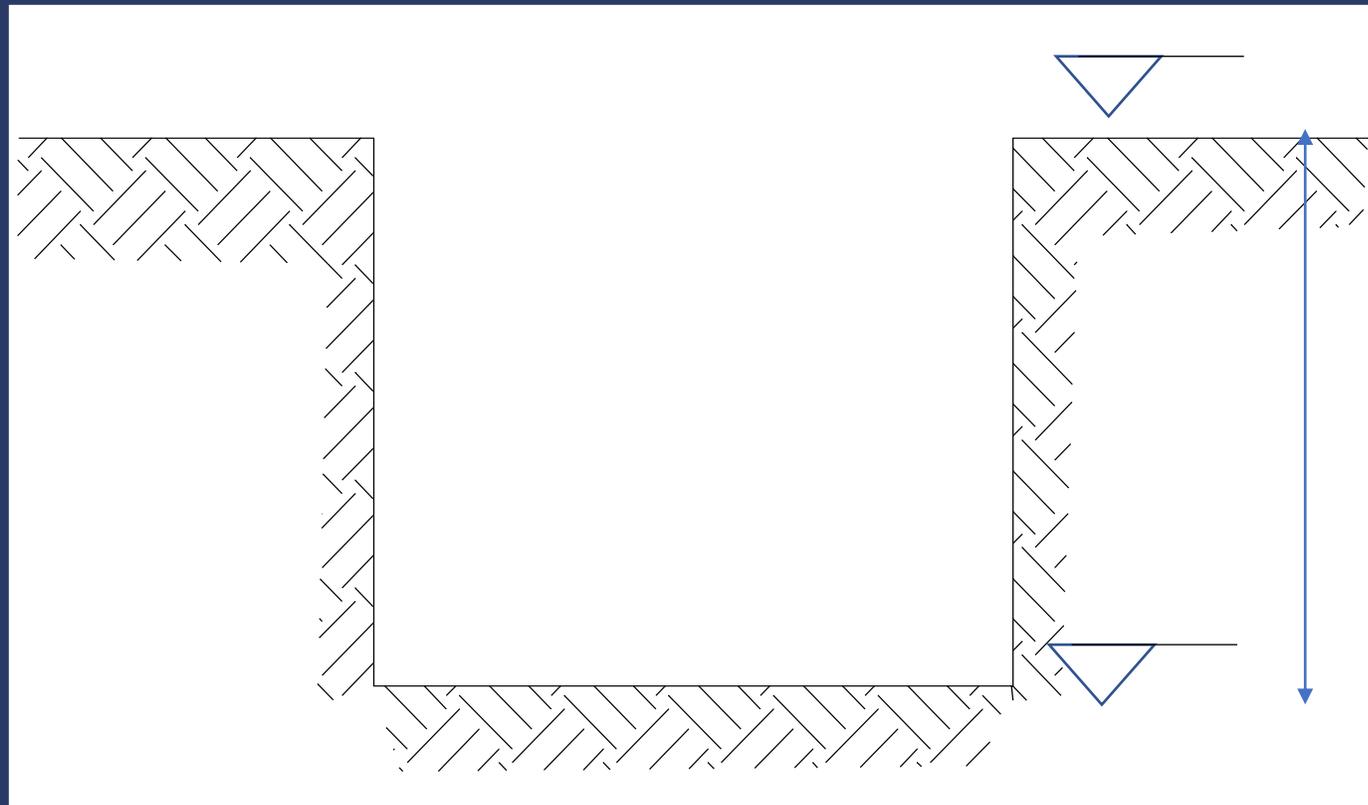
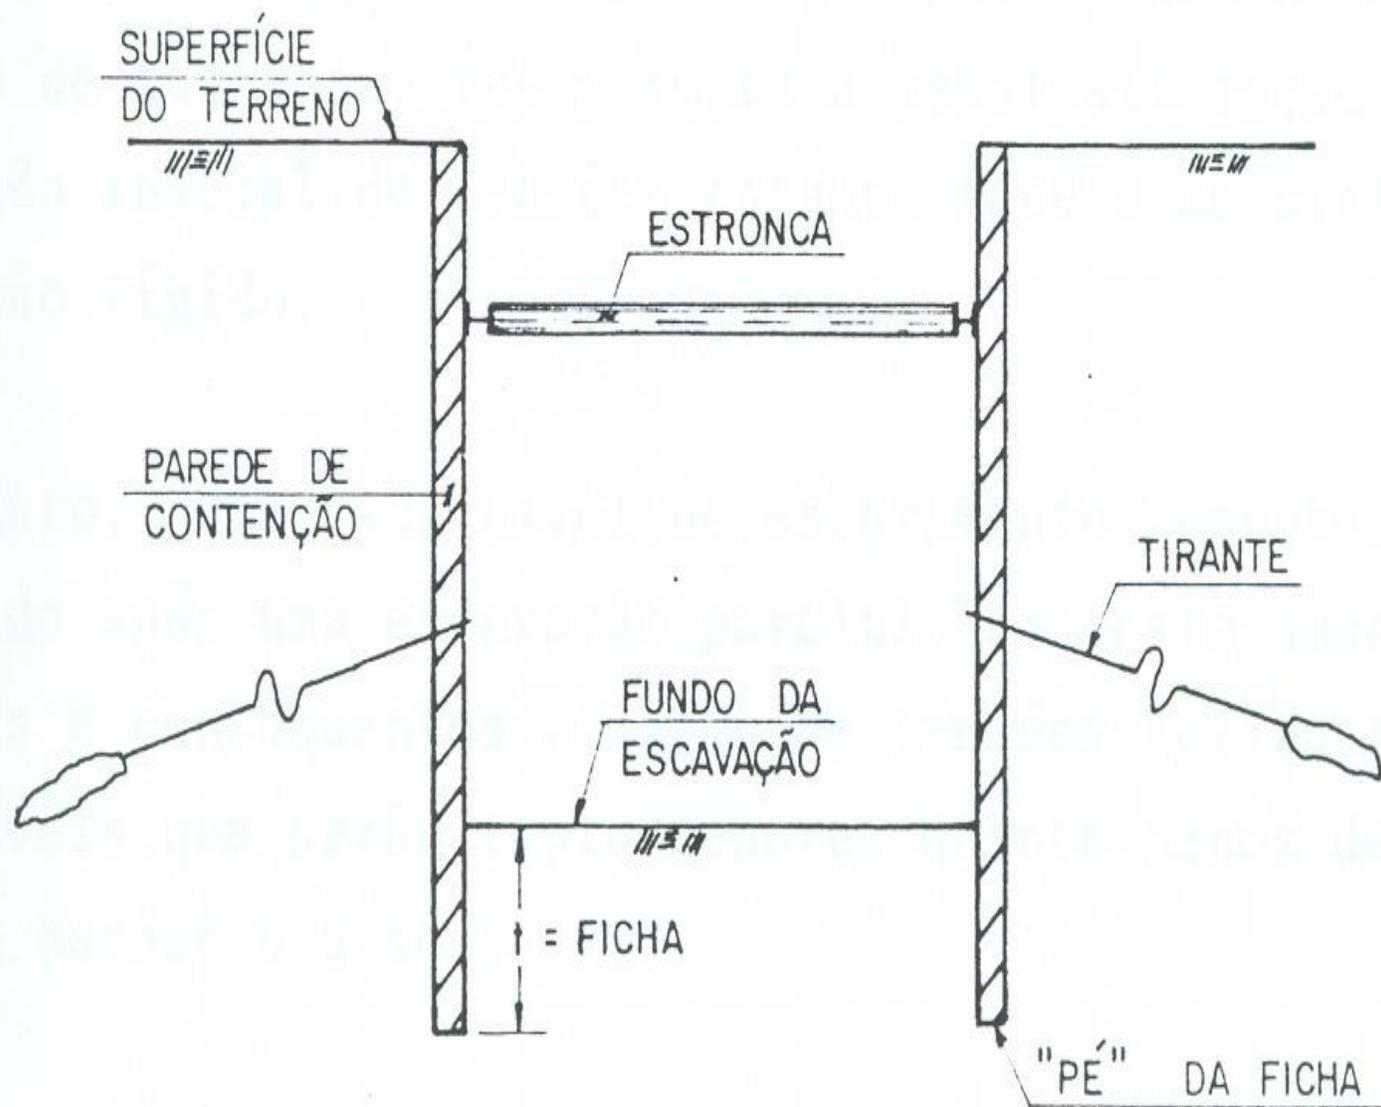
INSPEÇÃO DO TRABALHO **VALA**

Abertura feita no solo, por processo mecânico ou manual, com determinada seção transversal, destinada a receber tubulações

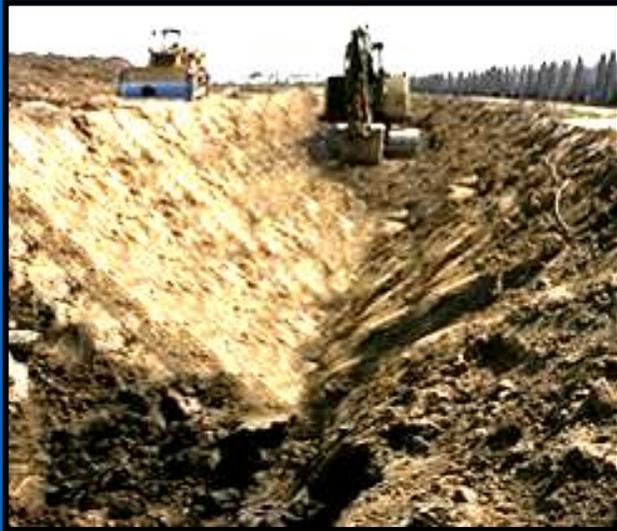
Sloping

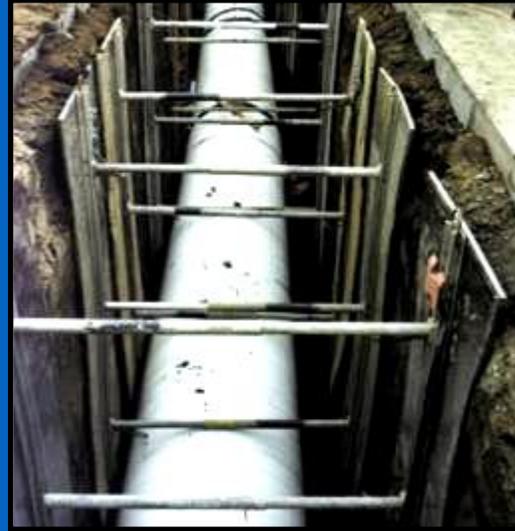
Shoring

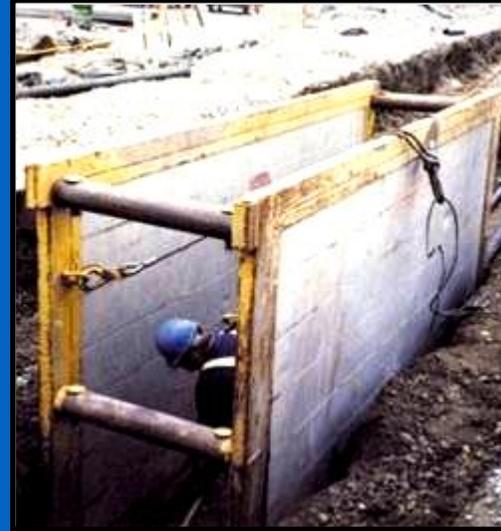
Shielding

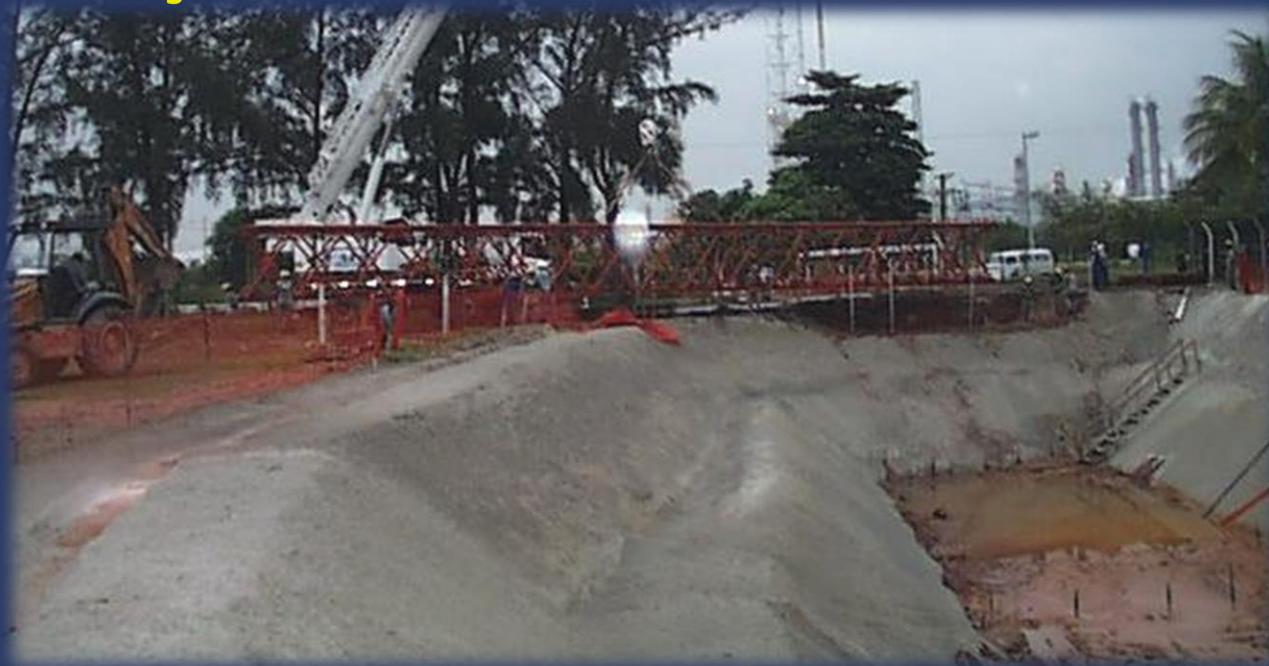
São escavações executadas em taludes estáveis, podendo ter patamares (bermas ou plataformas), objetivando melhorar as condições de estabilidade dos taludes

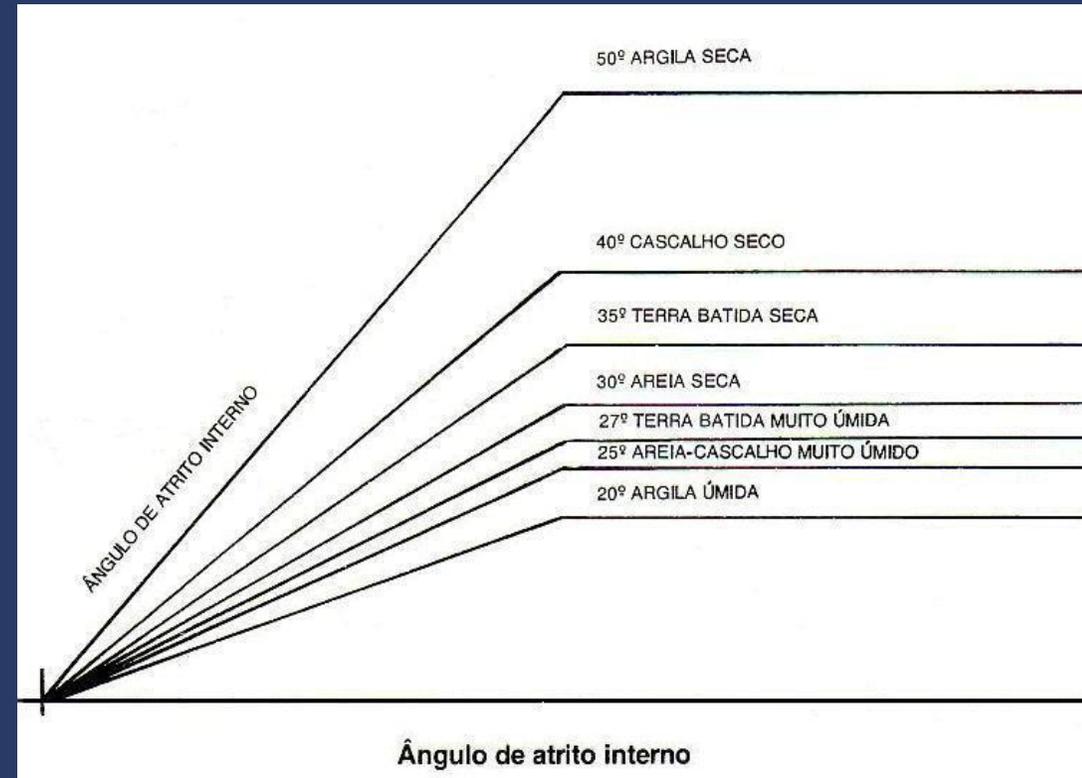
Tabela 1- Ângulo de talude natural para diferentes tipos de solos

Tipo de terreno	Angulo do talude natural das terras em relação a um plano horizontal	
	Terreno seco	Terreno submerso
Rocha dura	80° a 90°	80°
Rocha mole (podre)	55°	55°
Escombros rochosos, pedras	45°	40°
Terra vegetal	45°	30°
Terra forte (misto de areia e argila)	45°	30°
Argila	40°	20°
Pedregulho	35°	30°
Areia fina	30°	20°

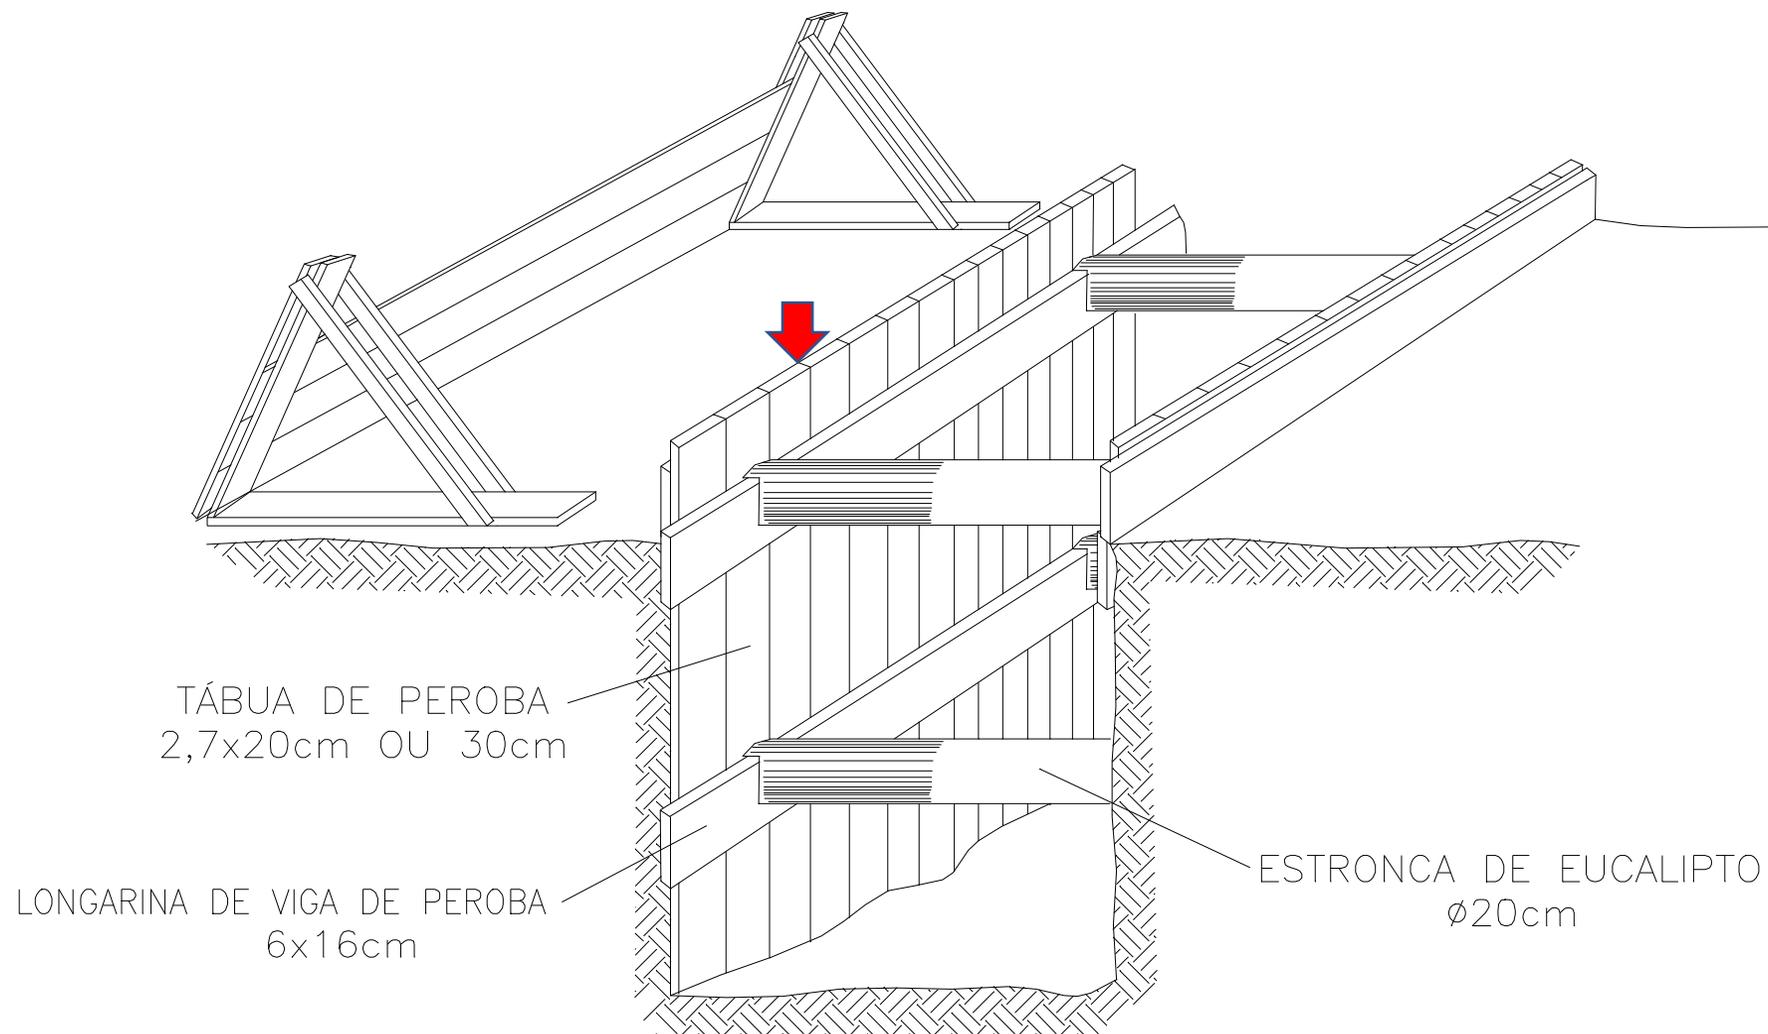
CONTÍNUO

O estroncamento deverá ser executado em seqüência conforme a vala for sendo aberta, e sempre dentro da mesma jornada de trabalho..

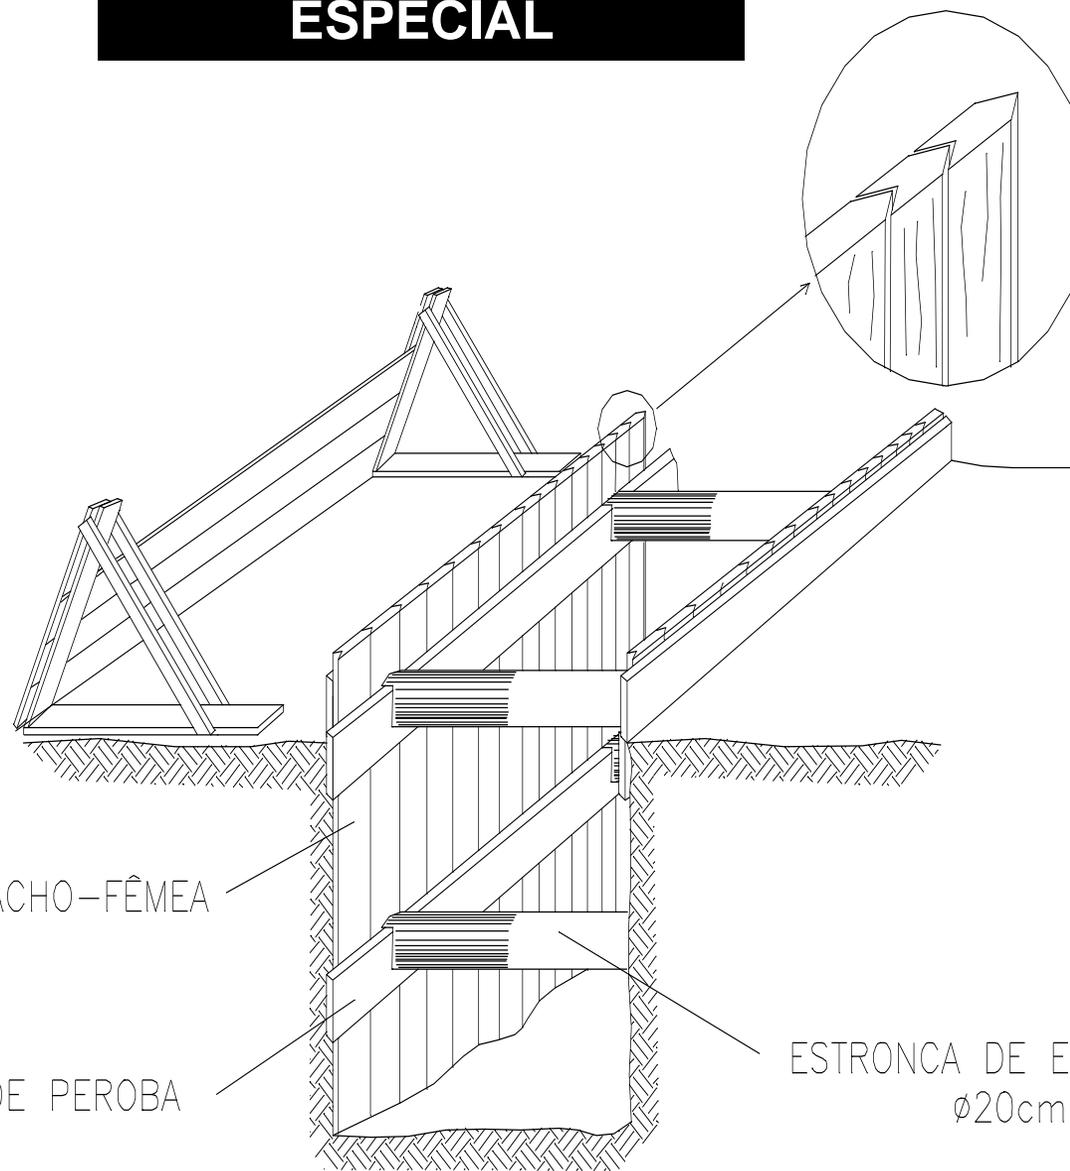
ESPECIAL

Tábuas de proteção empregadas p/ a segurança do trabalhador que está no fundo da vala - impedem que ferramentas ou pedras que estão na beira da vala, venham a cair dentro da mesma.

PRANCHA DE PEROBA MACHO-FÊMEA
6x16cm

LONGARINA DE VIGA DE PEROBA
8x18cm

ESTRONCA DE EUCALIPTO
Ø20cm
