INSPEÇÃO
DO TRABALHO

SEGURANÇA E SAÚDE

EM SERVIÇOS DE ESCAVAÇÃO DE VALAS / TALUDES

Marcelo Tacitano

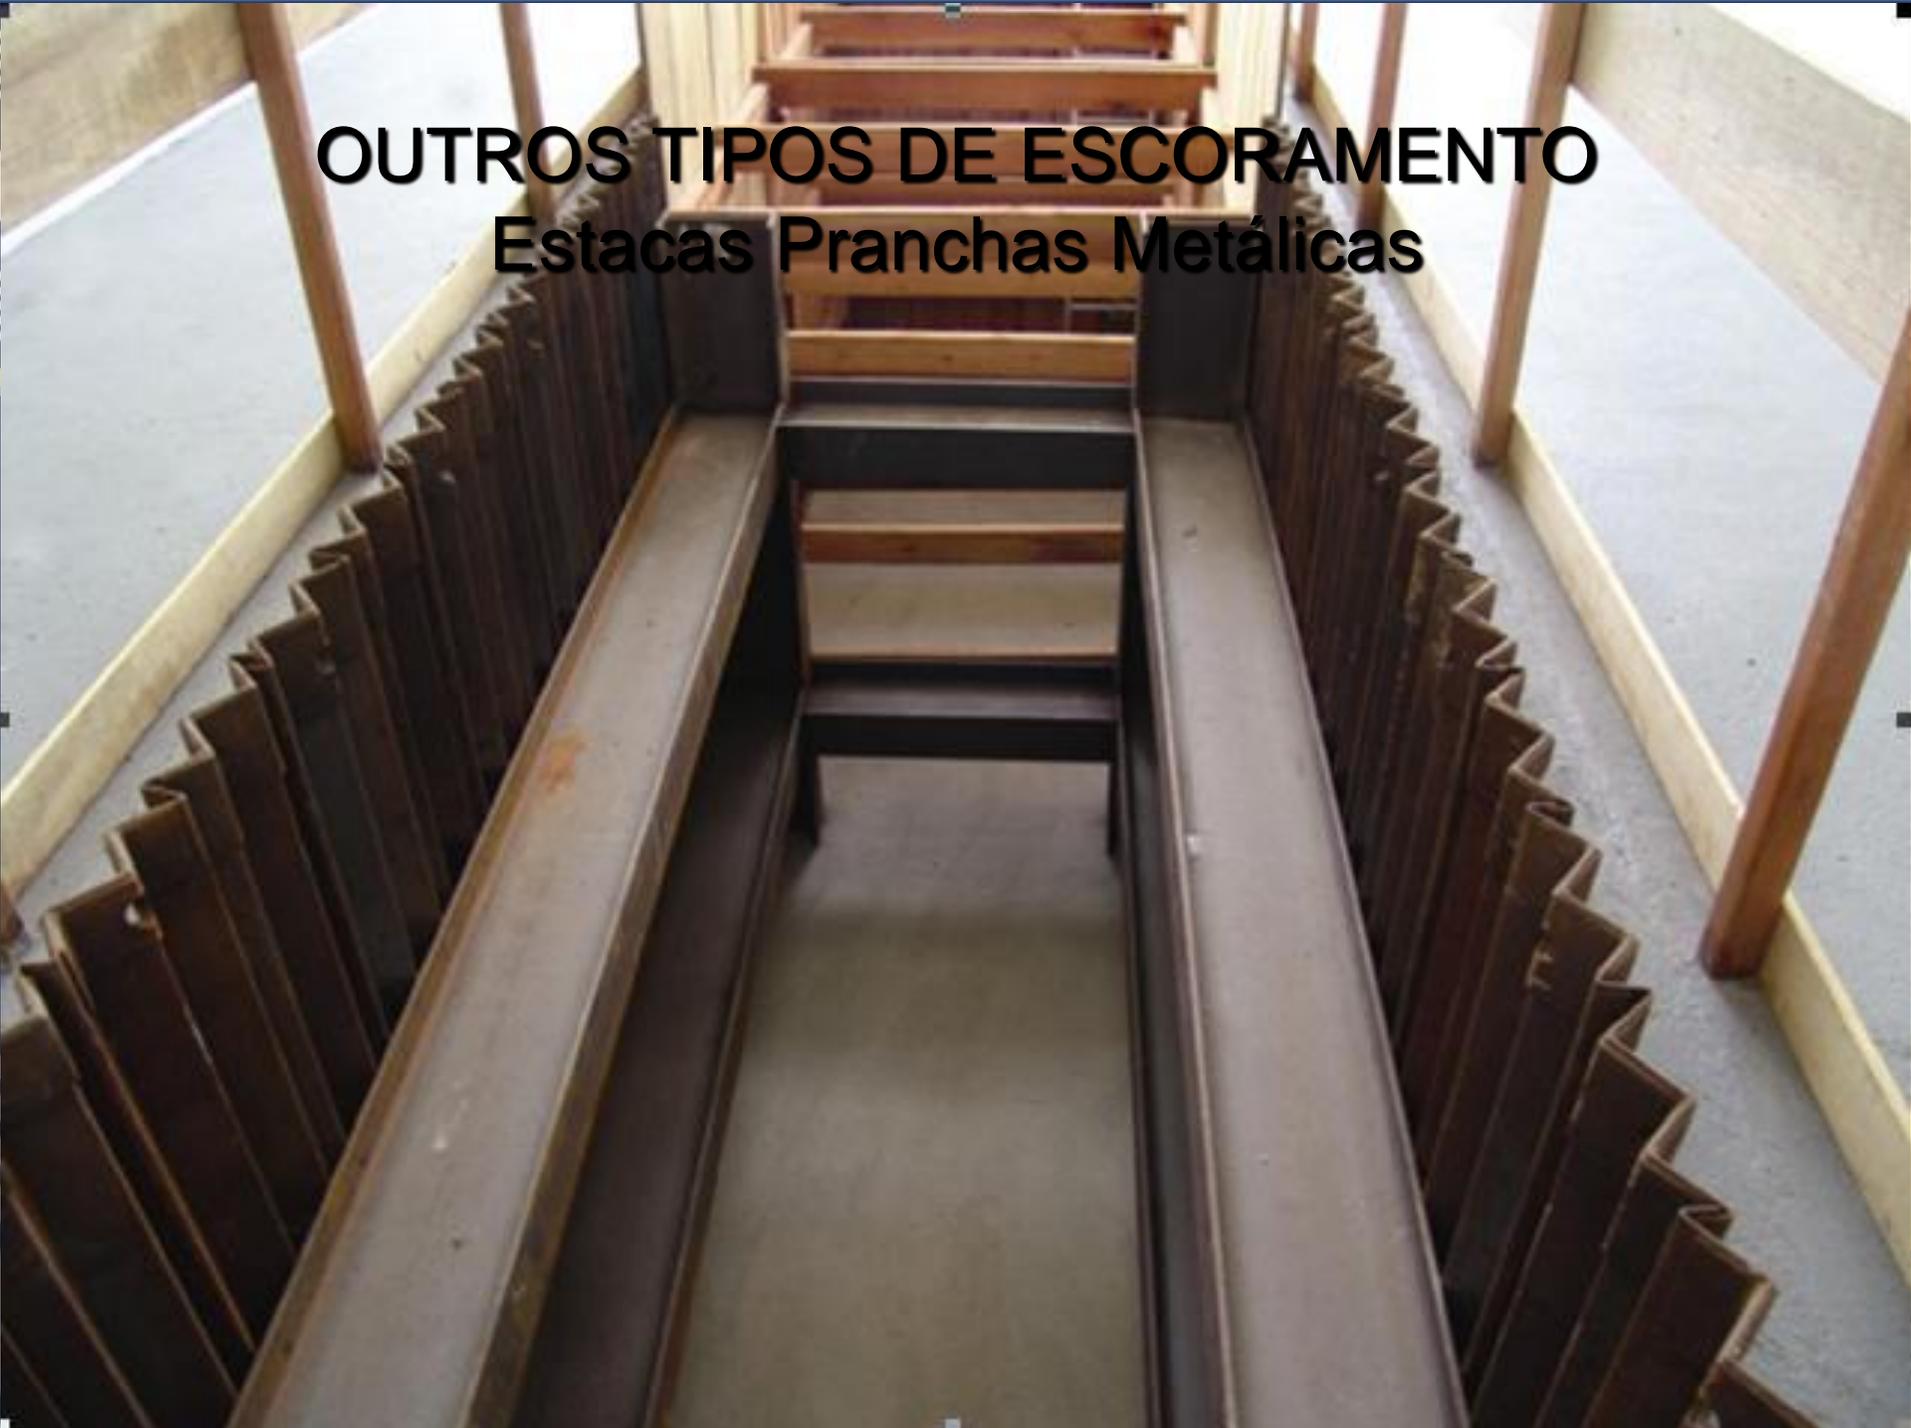
Estacas Pranchas Metálicas

OUTROS TIPOS DE ESCORAMENTO

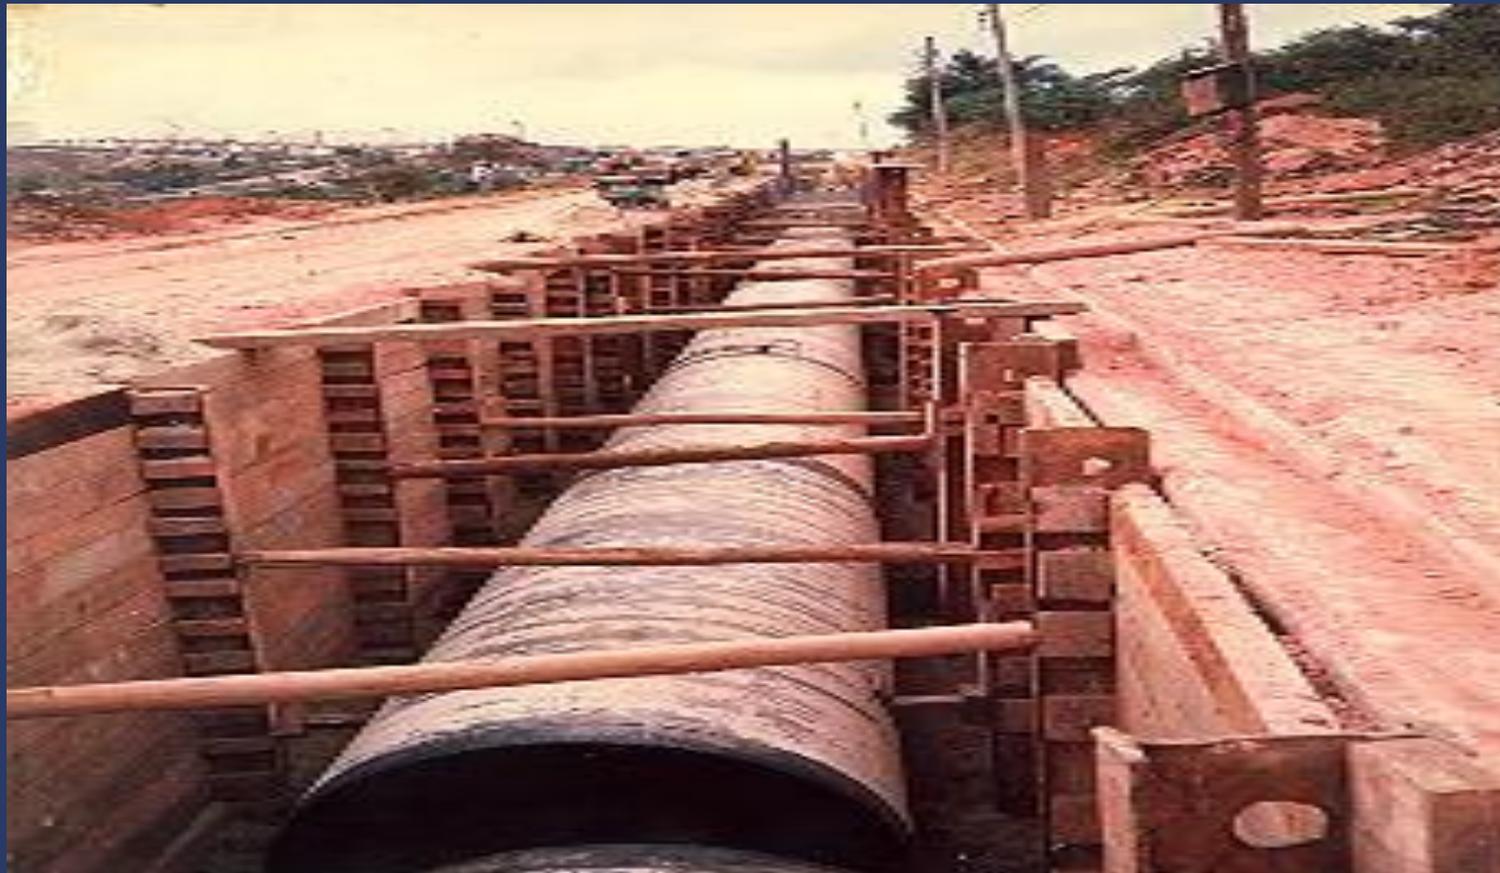
OUTROS TIPOS DE ESCORAMENTO Metálico-Madeira

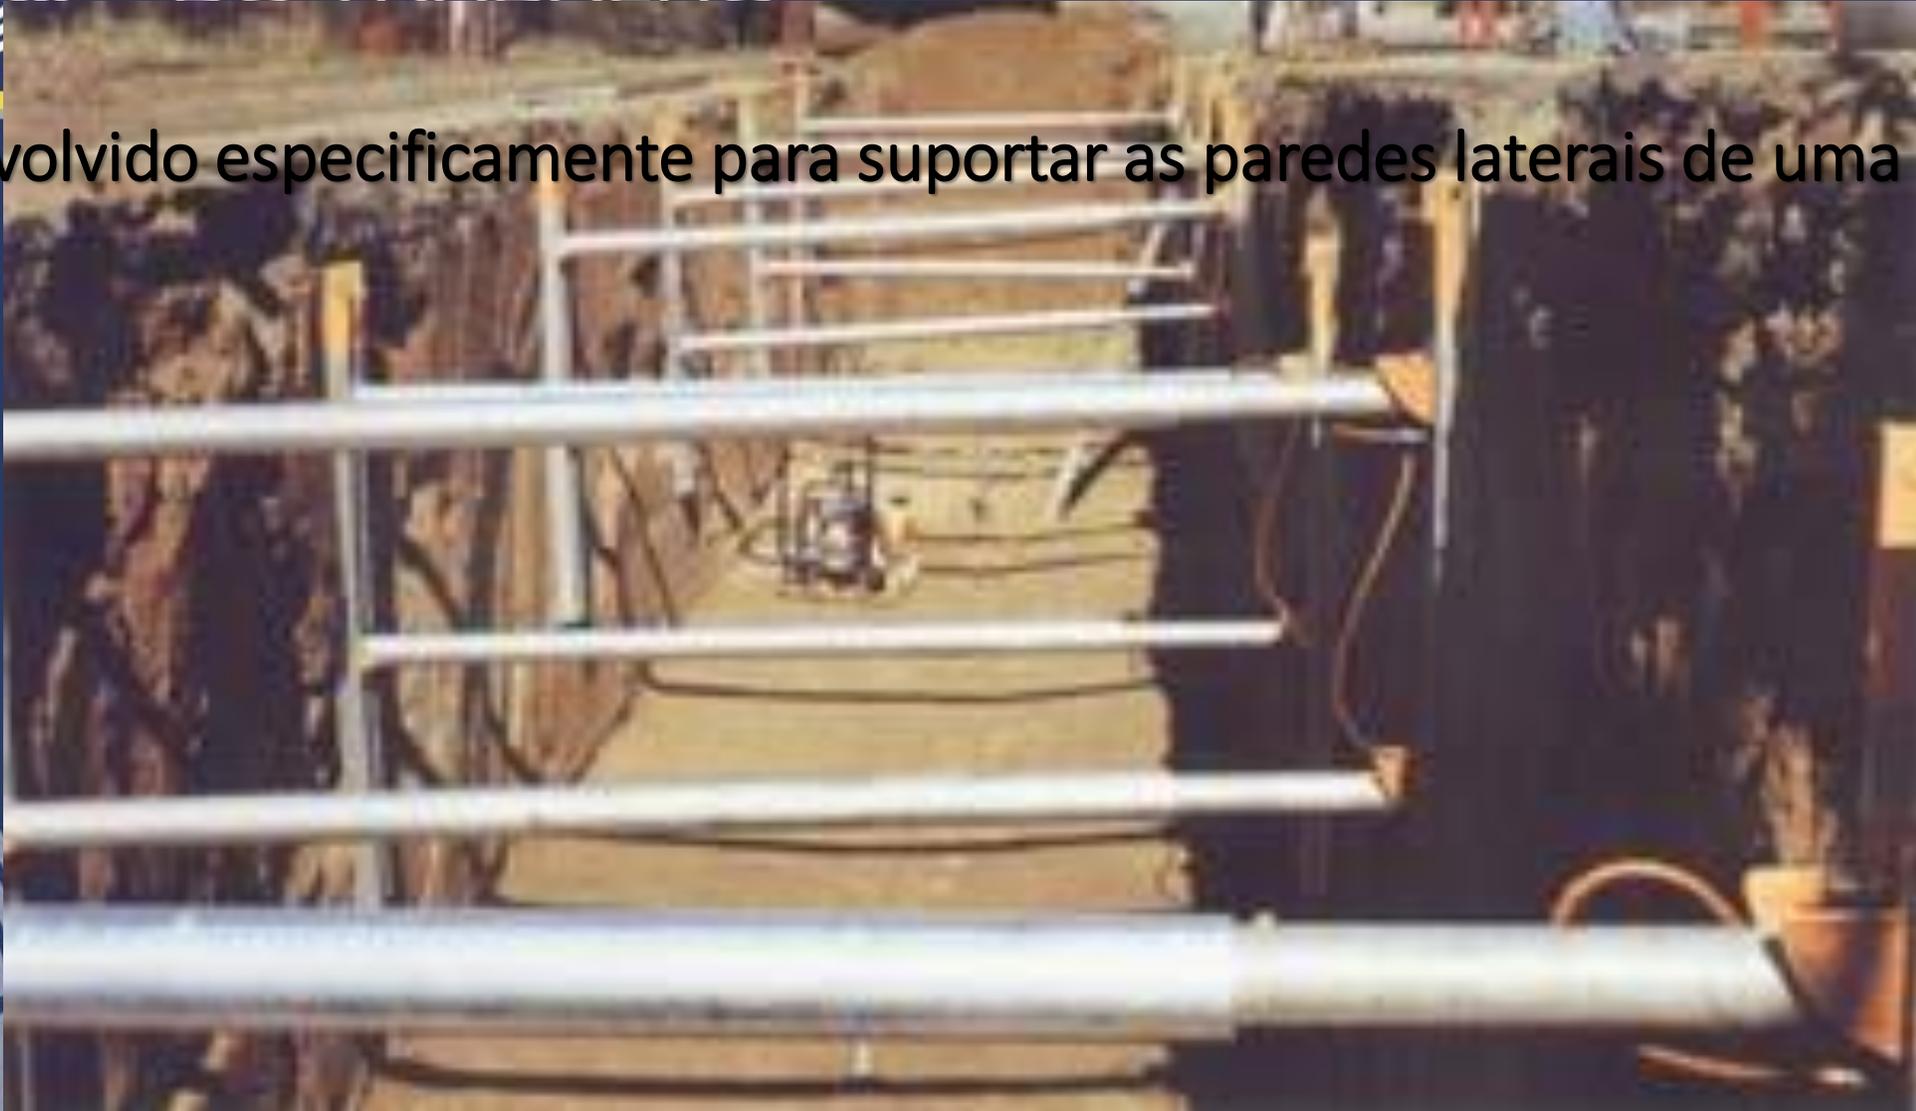
Desenvolvido especificamente para suportar as paredes laterais de uma vala.

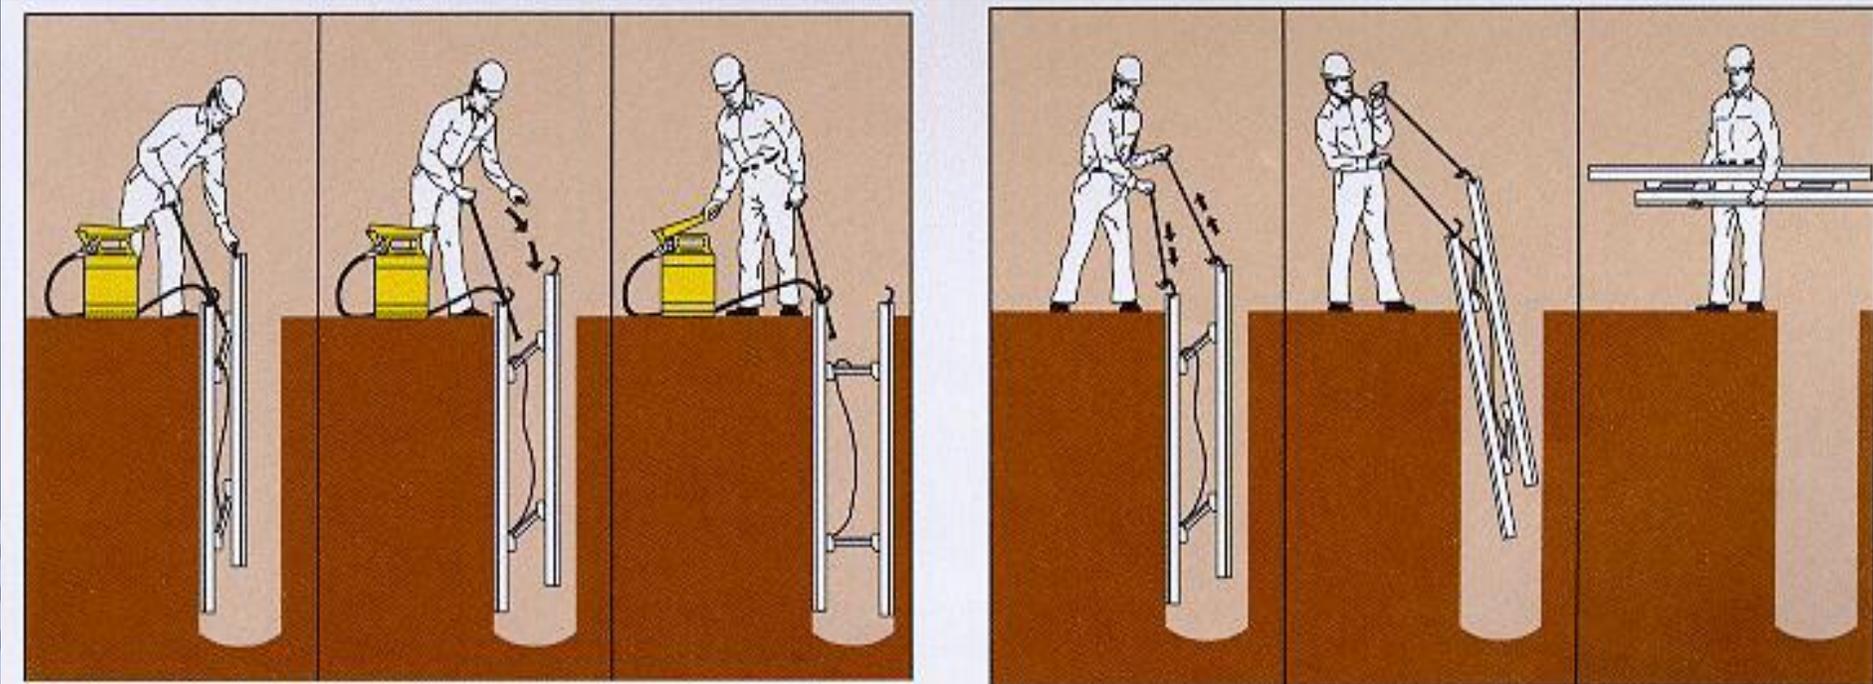
Pré-montados, são fáceis e rápidos de serem instalados

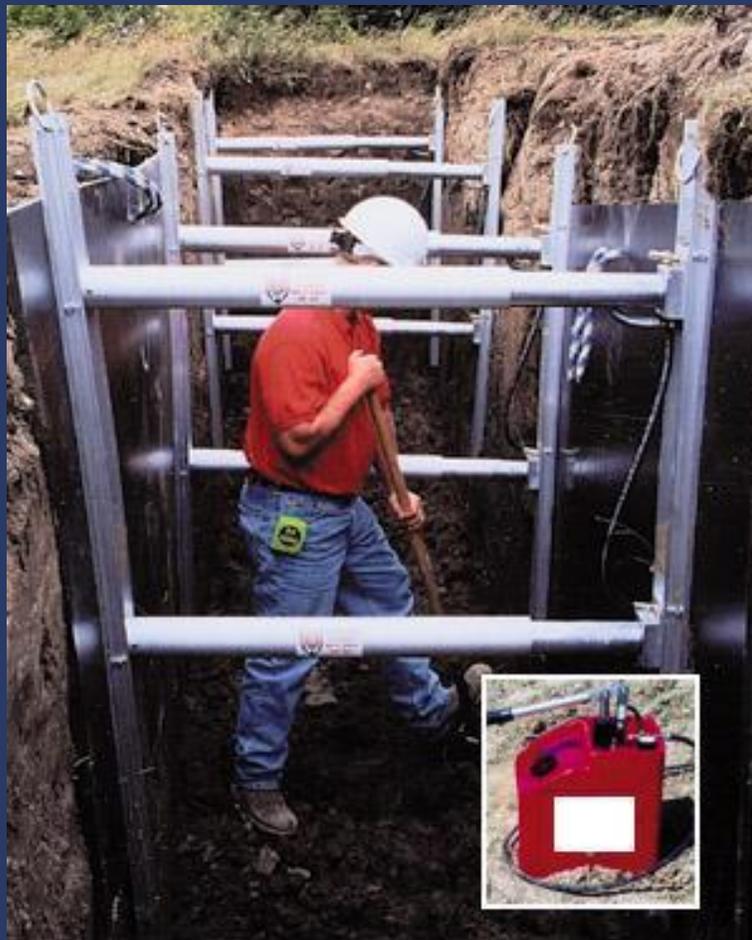
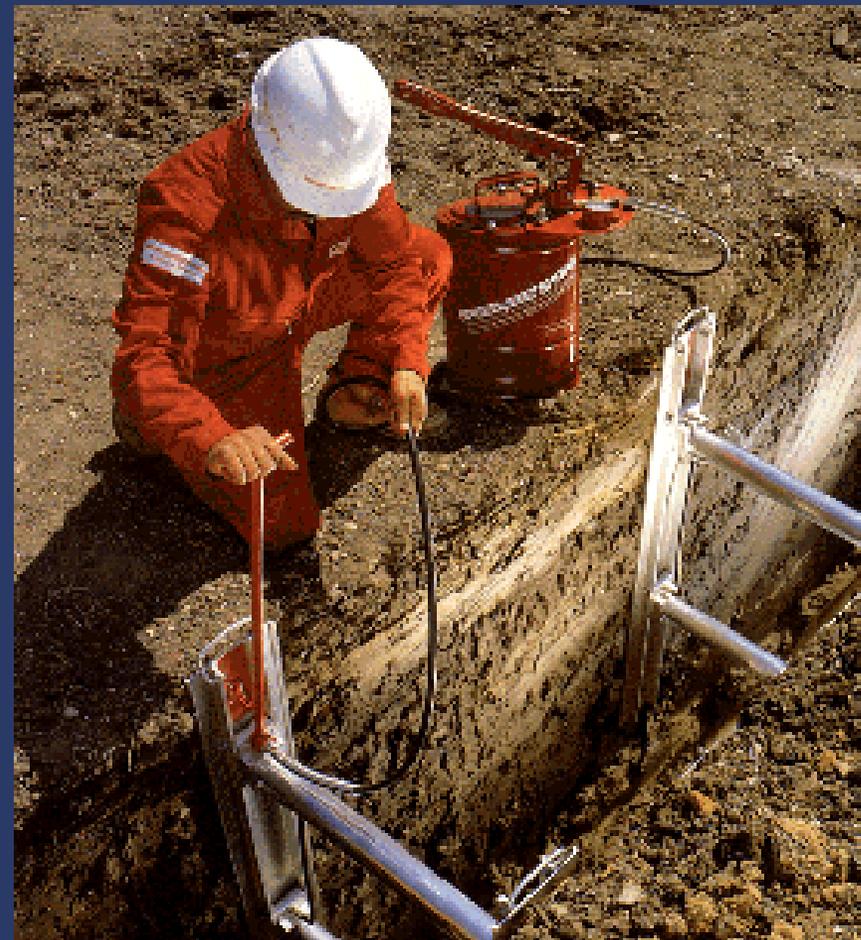
Um tempo mínimo é envolvido para tornar a vala segura = Rápida instalação
Tudo pode ser feito completamente fora das valas mantendo os trabalhadores em segurança.

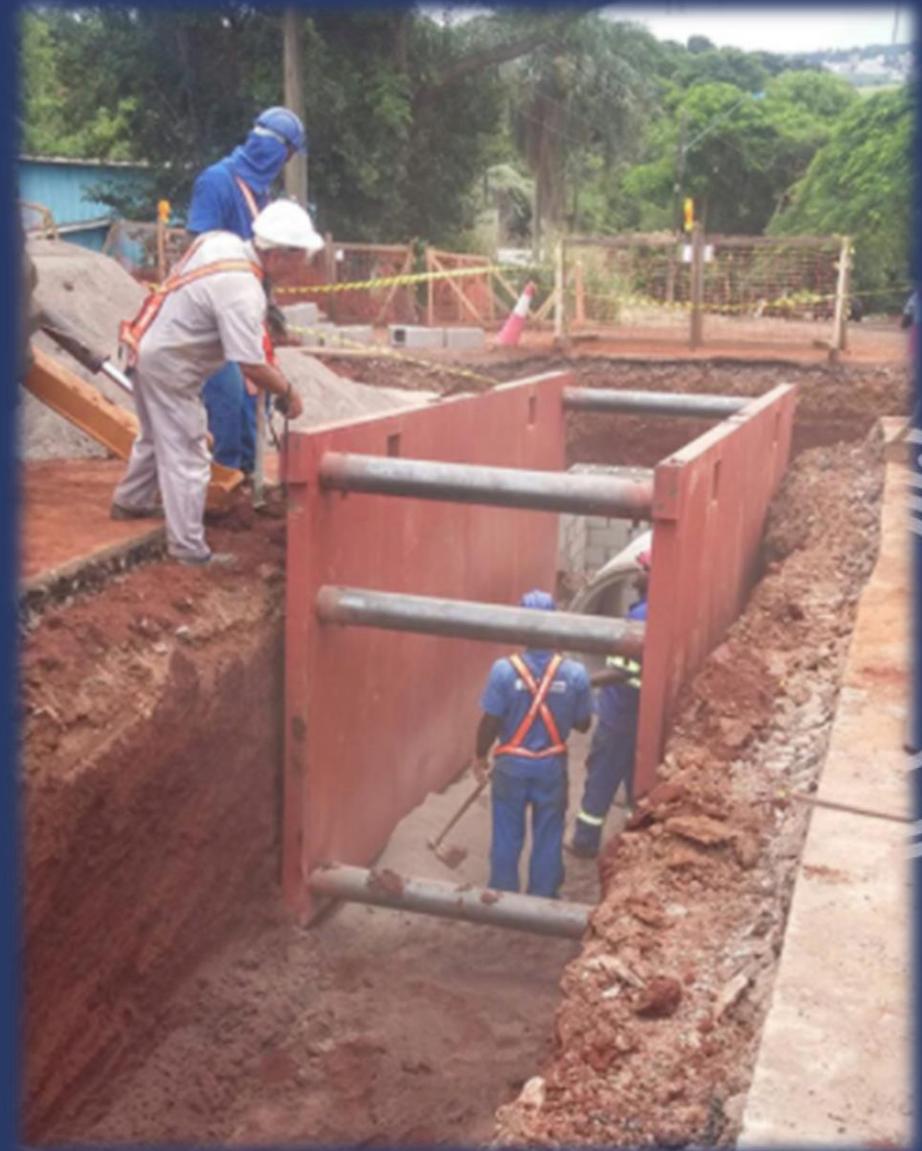
ESCORAMENTO BLINDADO LEVE

P/ profundidades de no máx 1.50m.
(redes de Água ou redes de gás)

Peso do Tipo Leve limitado a 1.000 kgf,
p/ largura máxima de 2,00 m.

Profundidade máx. da vala limitada a
1,50 m. A extensão de até 5,00m.

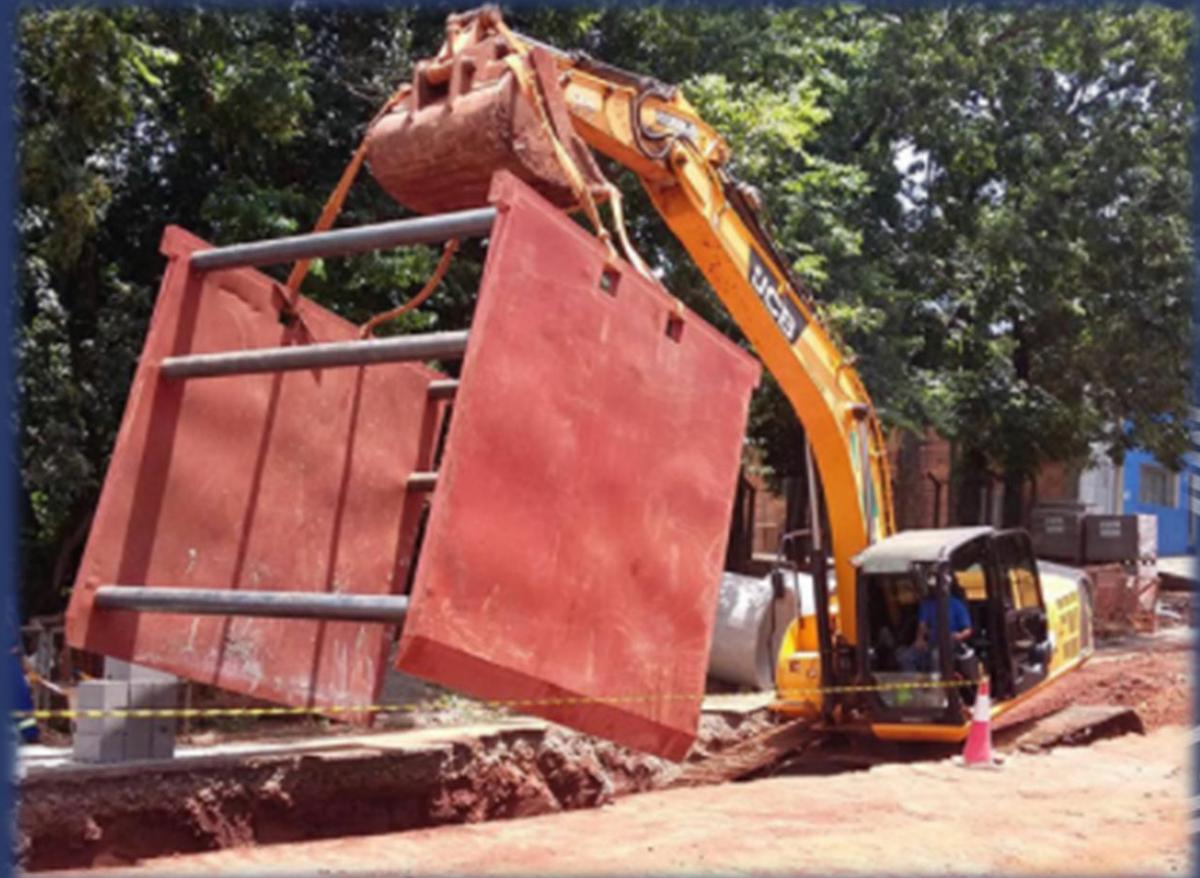
Constituído por 2 paredes metálicas c/ tamanhos padrão, conectadas entre si por estroncas, também utilizadas p/ seu arraste c/ Escavadeiras.

Para profundidades acima de 4 m são colocados 2 sobrepostos

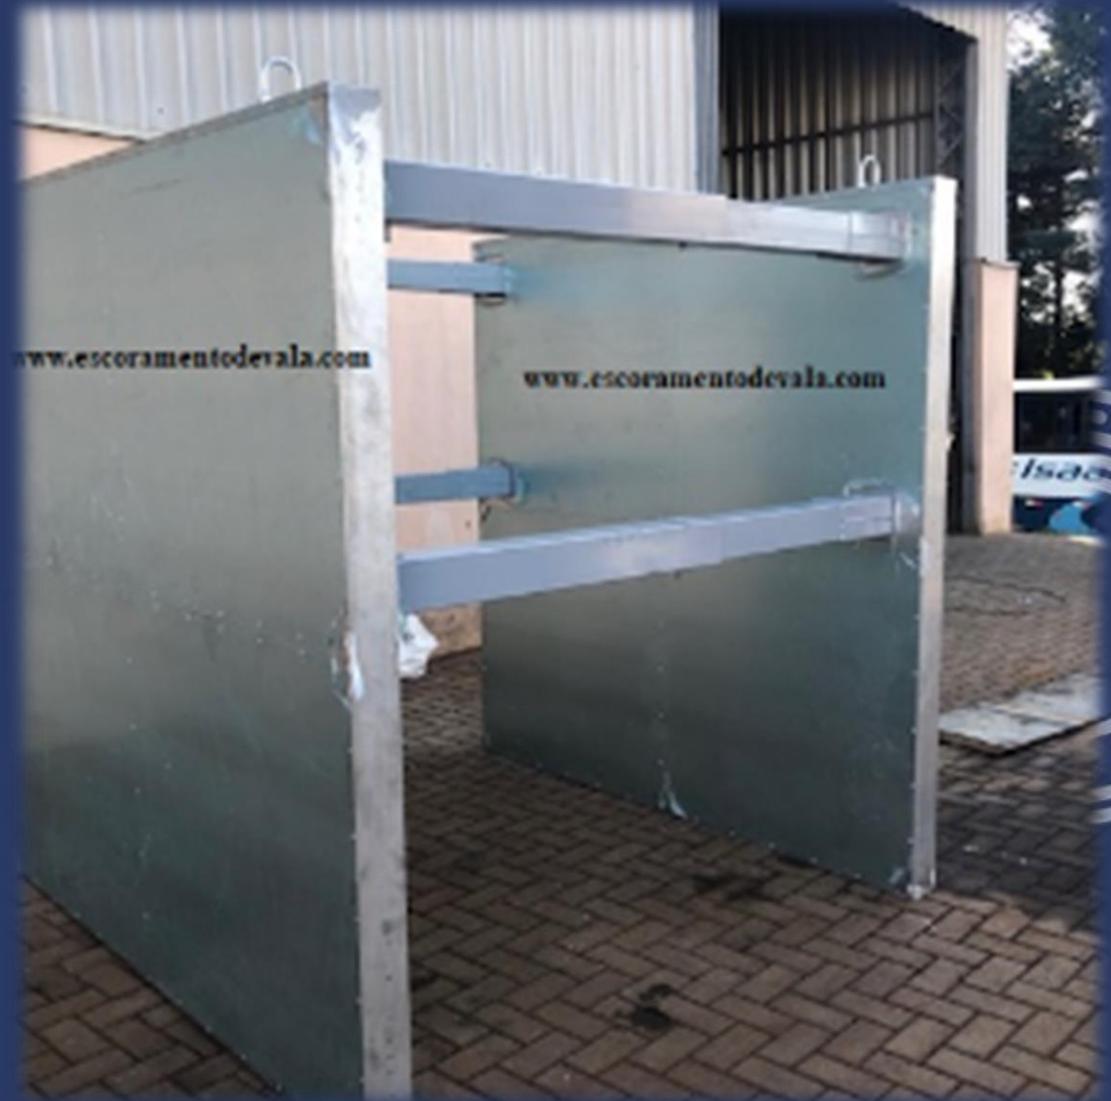
Pode ser levado em veículos leves como camionetes.

Peso montado: 150 kg transportado em camionete. Tamanho é 2 m x 2 m.

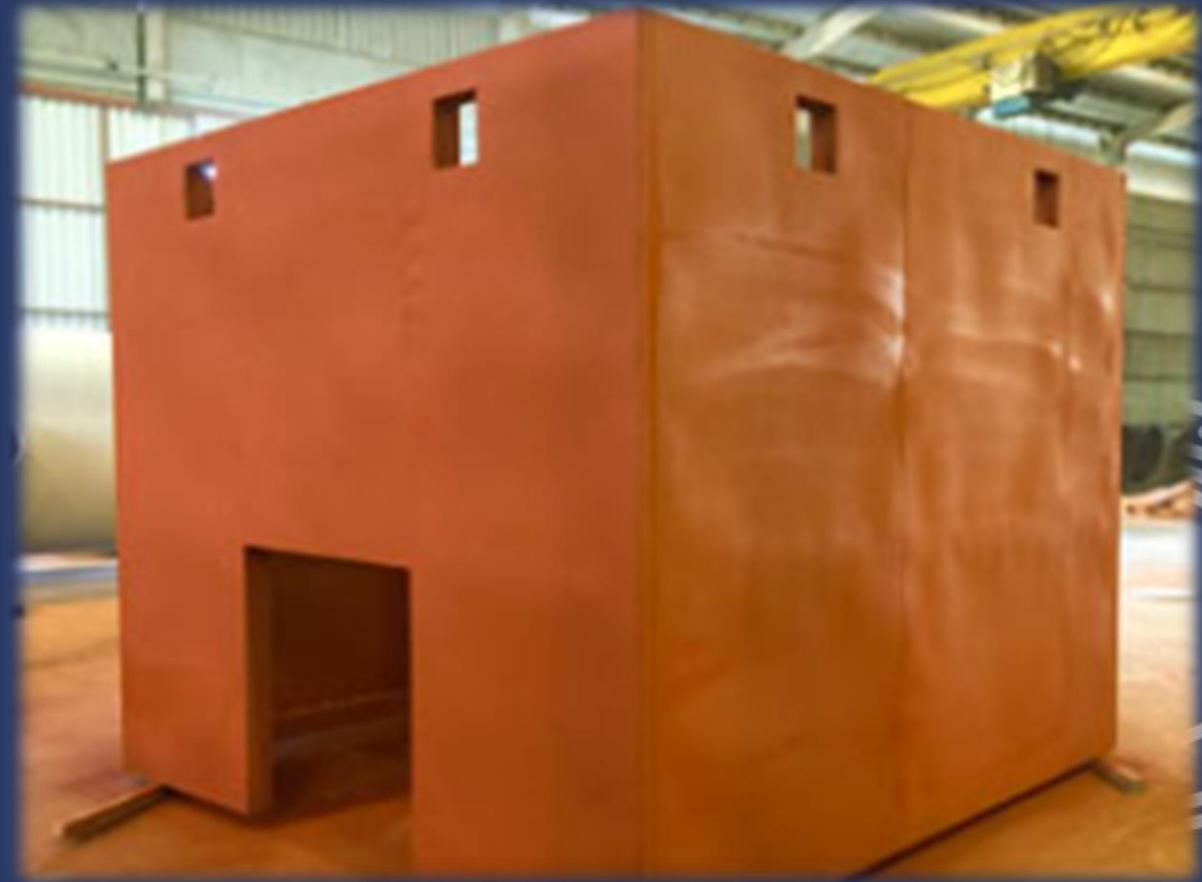
Utiliza a escavadeira hidráulica.
Dimensões de 2 m (Altura) x 3 m
(Comprimento). pode ser usado
sobreposto chegando a até 8 m de
profundidade.

PV: 4 lados iguais ou c/ 2 paredes c/
abertura p/ passagem de tubulação.

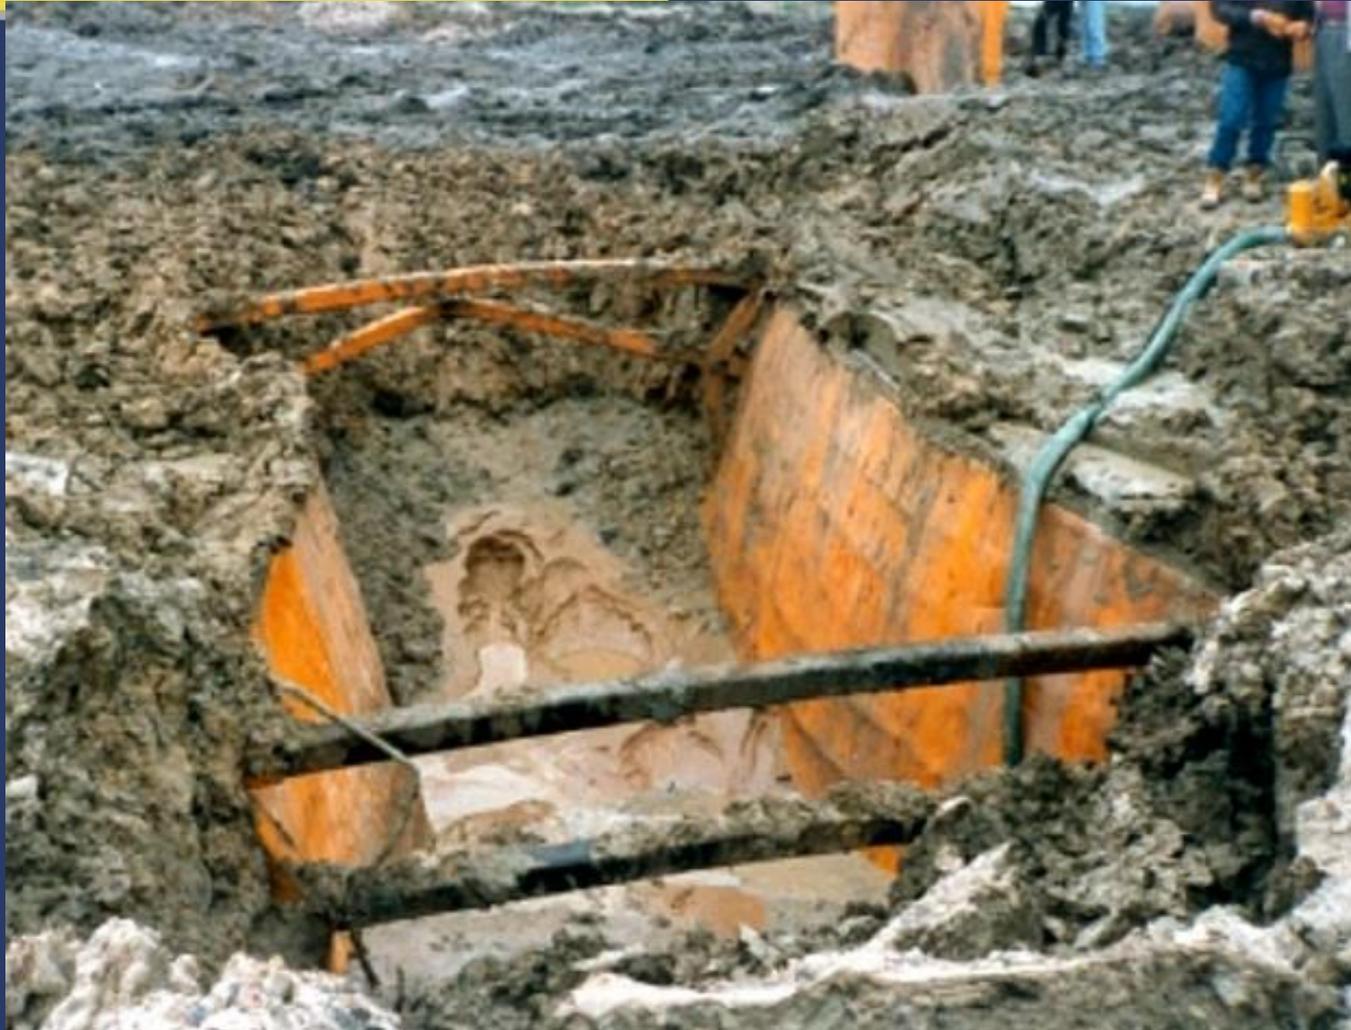
Não exceder a capacidade de carga da blindagem

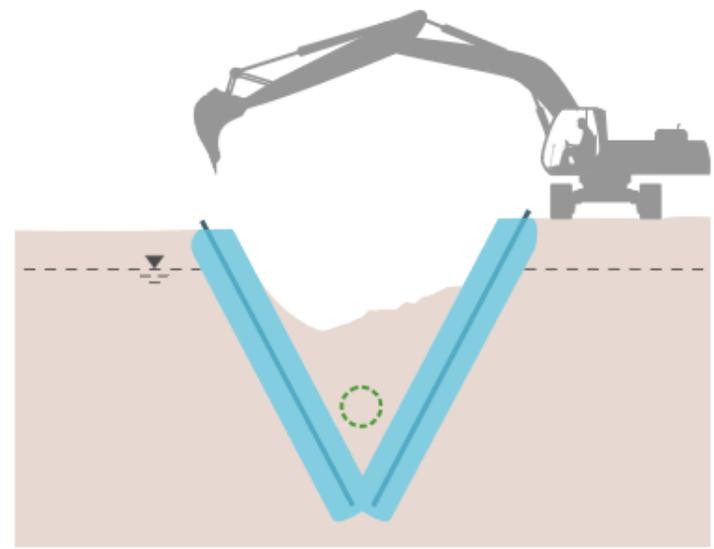
Ditch

The Geofrost earth support follows the trench as easily in turns and angles as in straight legs and is particularly suitable in places with groundwater challenges. The freezing pipes can be inclined, forming a V-shaped trench with waterproof bottom.

Besides the waterproof support simplifies piping works in the trench due to dry and obstacle free working environment, the Geofrost ground freezing also protects the surroundings against settlements and sink holes.

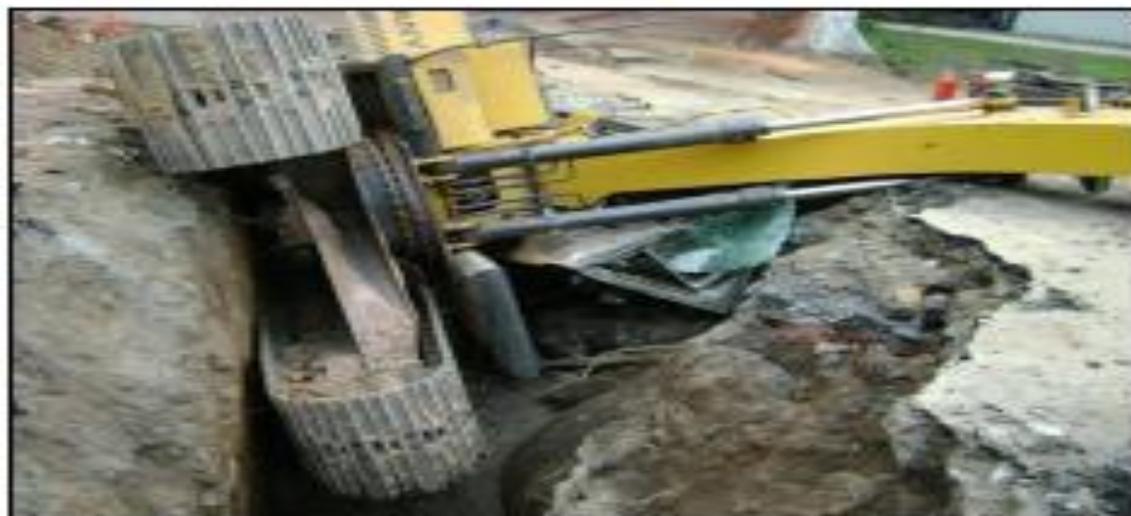
TOMBAMENTO DA ESCAVADEIRA HIDRÁULICA DEVIDO AO ROMPIMENTO DO SOLO

Mostra um acidente fatal ocorrido com escavadeira hidráulica que realizava escavação de solo sobre uma vala, havendo o rompimento da parede do lado esquerdo, justamente no mesmo lado da cabine do operador. A máquina tombou e todo o seu peso ficou concentrado na cabine, esmagando-a juntamente com o operador. Houve falha no procedimento existente, pressão na execução da tarefa, falha de supervisão e o não atendimento das recomendações contidas no manual do fabricante da máquina.

Acidente fatal ocorrido com o operador de uma escavadeira hidráulica

Podemos citar o exemplo abaixo, de um método de trabalho inadequado onde uma escavadeira hidráulica realizava o corte do terreno para a construção de uma vala. As esteiras ou lagartas da máquina estavam posicionadas sobre a escavação, quando um dos lados cedeu. O terreno rompeu justamente do mesmo lado da cabine. A máquina tombou, fazendo com que todo o seu peso esmagasse a cabine com o operador em seu interior. Estavam acompanhando os serviços, o técnico de segurança e o encarregado. Momentos antes, o engenheiro tinha vistoriado a obra. Além do método de trabalho ser inadequado, as recomendações do fabricante não foram seguidas. Houve falha na supervisão.

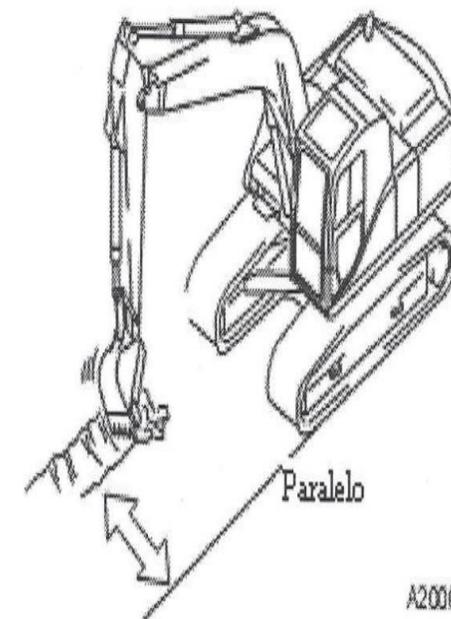
Procedimento recomendado no manual do fabricante para escavação de valas e que não foi seguido pela empresa.

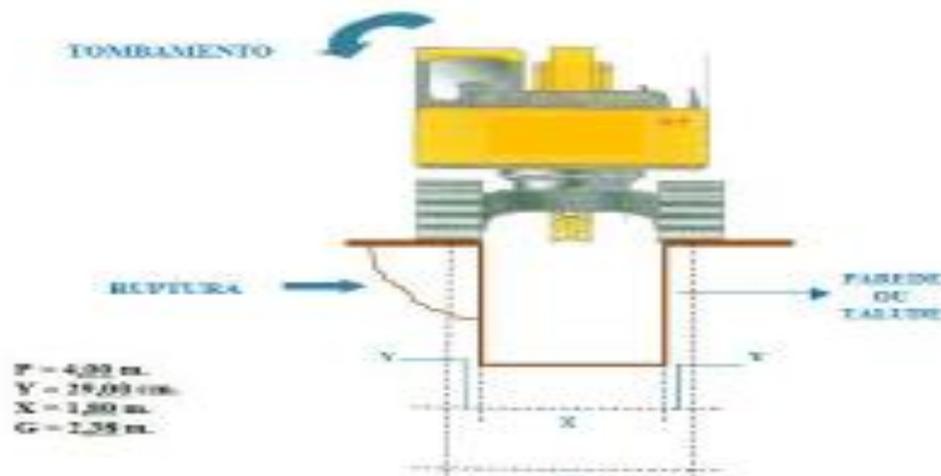
Reconstituição do acidente.

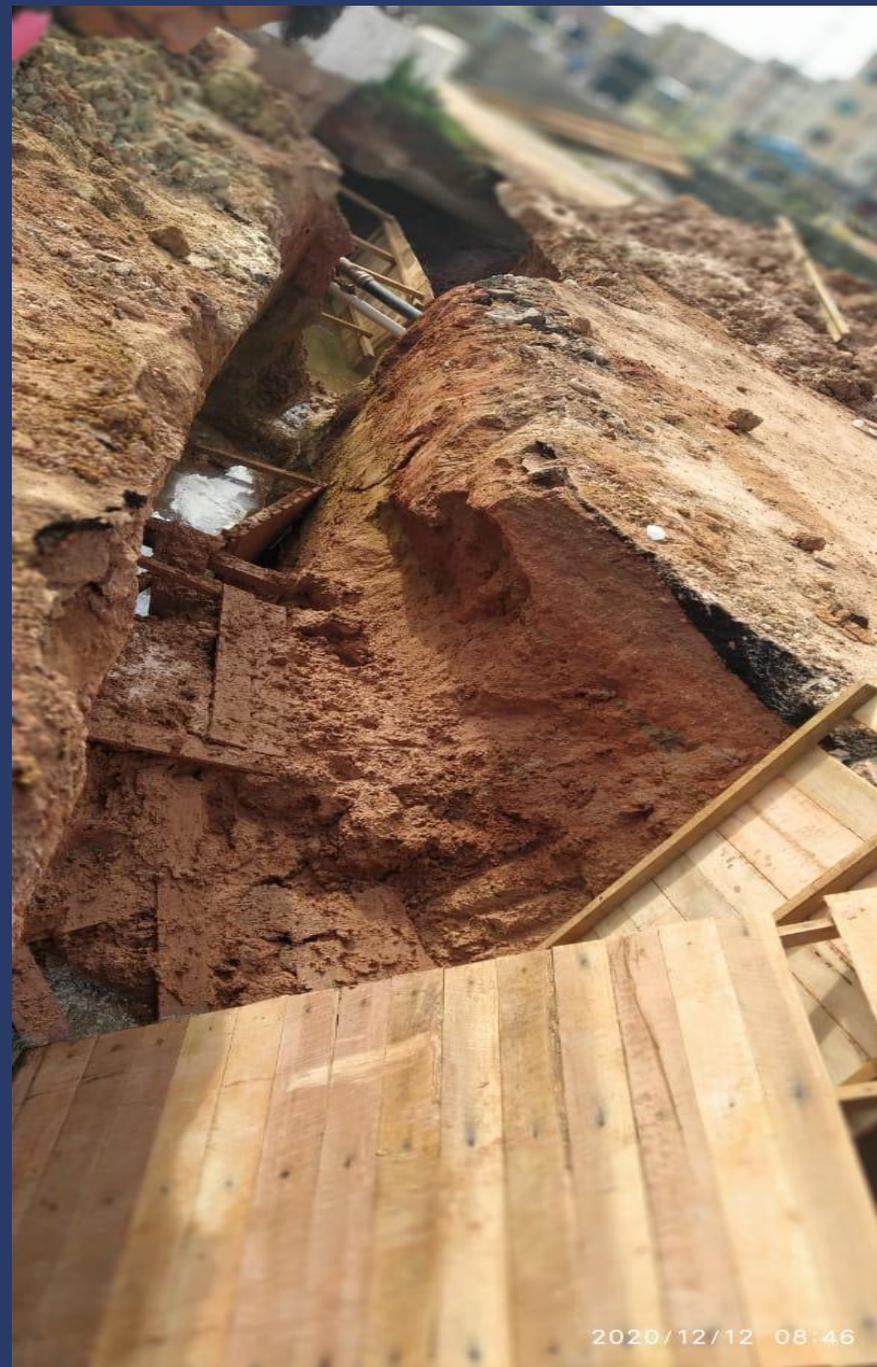
Foto 1 - Registro fotográfico do dia seguinte ao acidente do local onde houve o desabamento de terra e soterramento do trabalhador. Os painéis de madeira, segundo o engenheiro da obra, Luidgi [REDACTED], Analista de Assistência Técnica, não estavam nesse local, no momento do acidente, mas foram utilizados pelos militares do Corpo de Bombeiros durante o resgate do corpo da vítima.

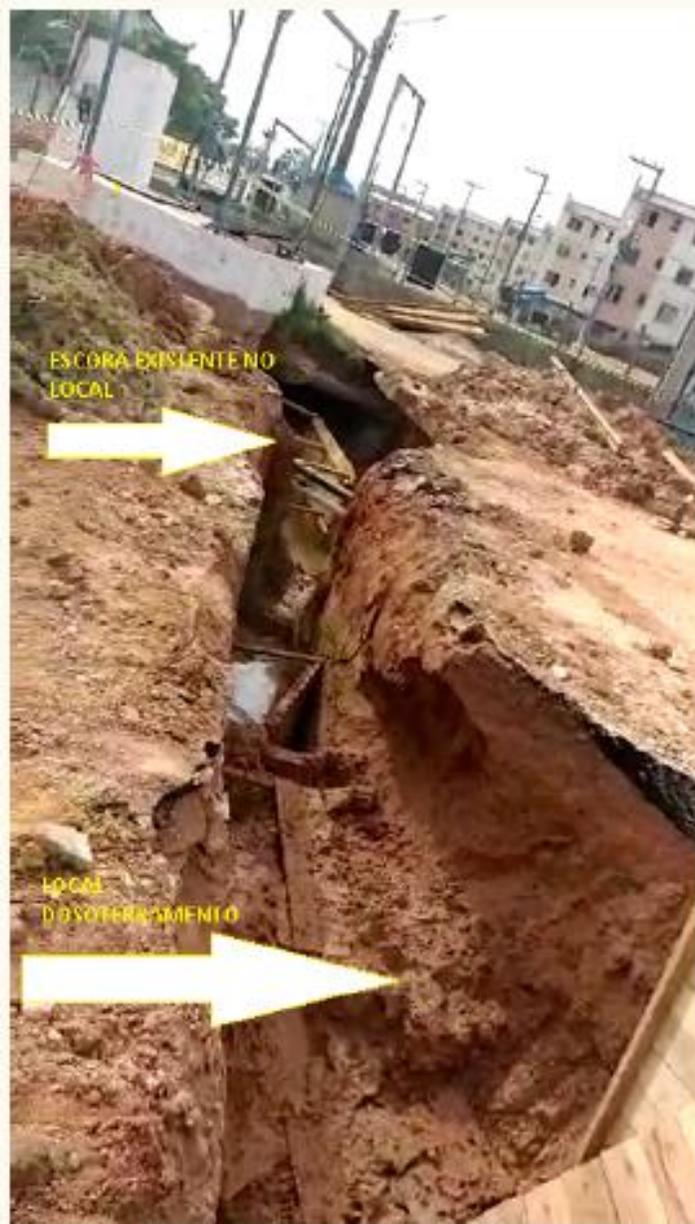
Foto 3: Indicação do local do acidente e do local com escoramento.

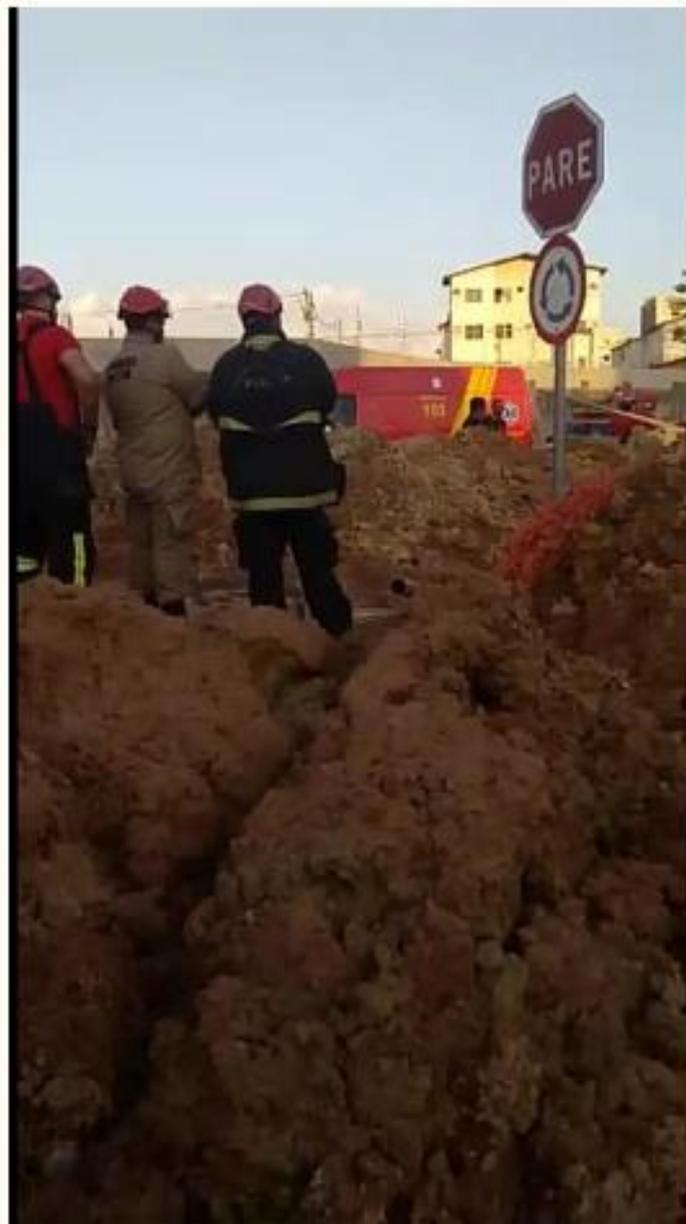
Foto 4 - Excesso de materiais retirados da escavação na borda da vala que foi removido durante o resgate.

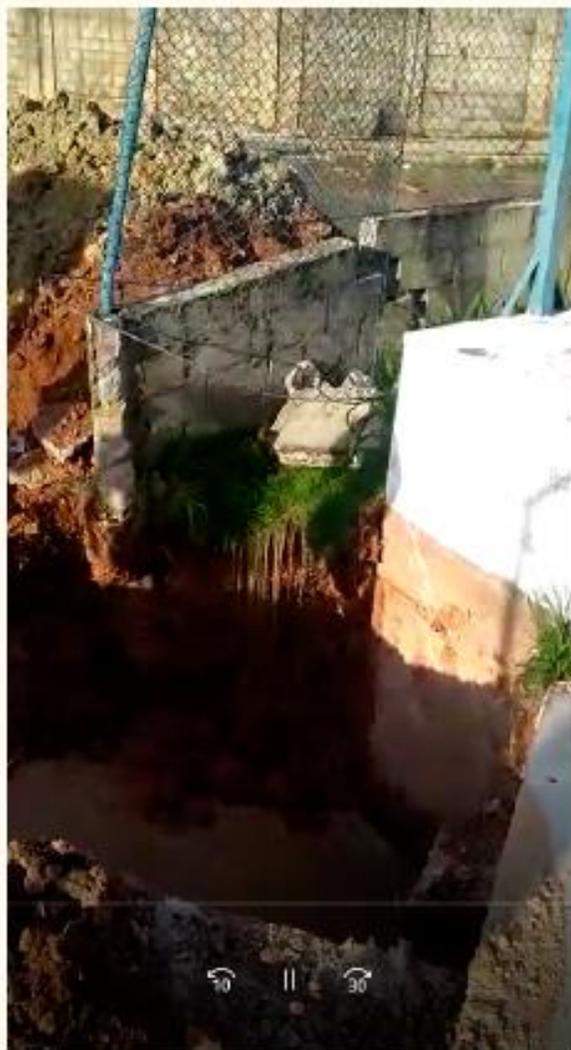
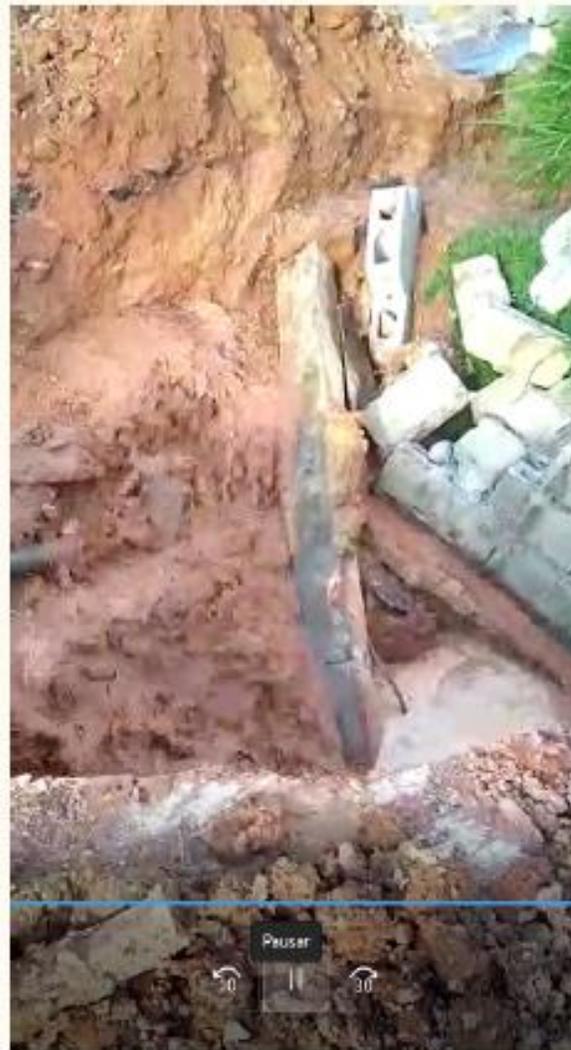
Fotos 7 e 8: Rompimento de tubulação de esgoto ocorrido na véspera do acidente, dia 10/12/2020, causada pela retroescavadeira, ocasionando vazamento e enxurrada de material do esgoto para o interior da vala; rompimento de parte do muro da Estação Elevatória de Esgoto do conjunto habitacional e; desmoronamento de terra de parte da escavação.

Em inquirição aos empregados da empresa [REDACTED] S/A, os mesmos informaram que, na quinta-feira, dia 10/12/2020, véspera do dia do acidente, houve rompimento de tubulação de esgoto, causado por retroescavadeira, durante a escavação, ocasionando vazamento e enxurrada de material do esgoto para o interior da vala e também desmoronamento de parte do muro da Estação Elevatória do conjunto habitacional, além de parte da parede da vala já escavada. Apesar desse incidente sem vítimas do dia anterior, os responsáveis pelas empresas, contratante e contratada, permitiram o ingresso do trabalhador ao interior da vala, sem que antes tomassem medidas preventivas para a segurança dos obreiros.

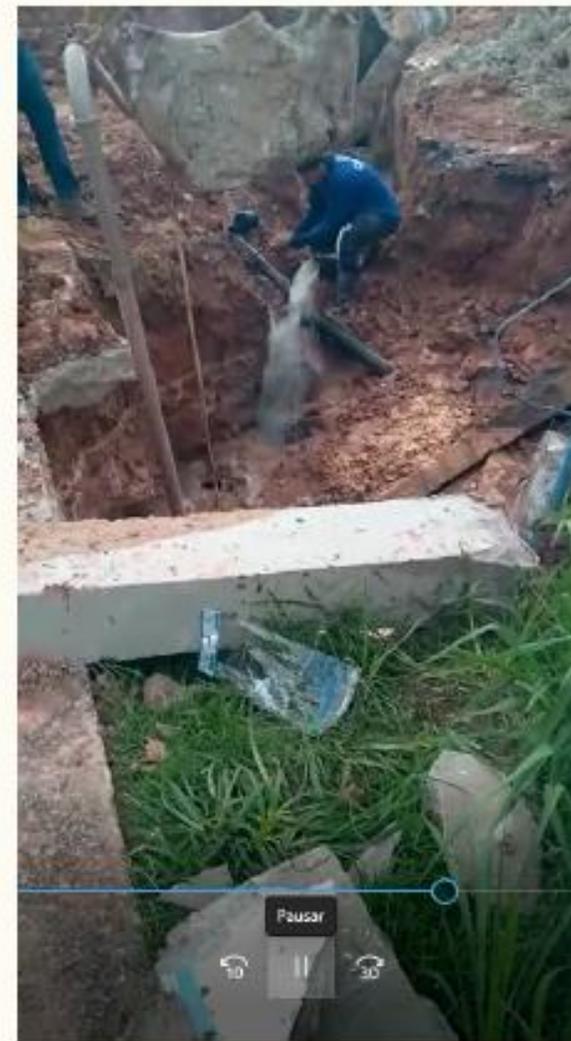
Foto 9: Senhor Pedro Paulo [REDACTED] no interior da vala, realizando reparo na tubulação de esgoto que rompeu no dia anterior ao acidente. Observe que o trabalhador desenvolvia suas atividades sem medidas de segurança adequadas, desprovido de capacete e de luvas, exposto ao agente biológico, oriundo do material de esgoto bruto que saía da tubulação.
